# Ankara Vakıf Eserleri

Ankara Vakıf Eserleri

# Önsöz

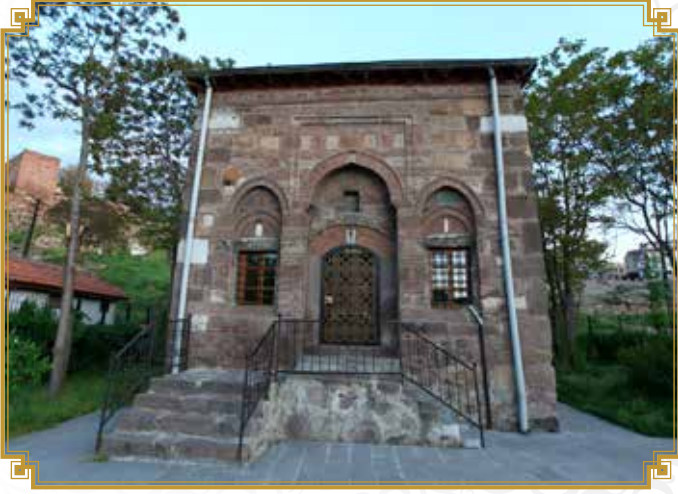
### ABDÜLKADİR İSFAHANİ MESCİDİ

Cami, boyuna dikdörtgen planlı, küçük ölçekli bir yapıdır. Üzeri kiremit kaplı çatı ile örtülü mescidin altında bir bodrum katı mevcuttur. Yapının kuzey duvarı kesme taş, diğer cepheler yontma moloz taş örgülüdür. Mescidin kuzey cephe ekseninde bulunan taç kapı ile iki yanında yer alan ikişer sivri kemerli pencereler dikkat çekicidir.

Harimin üzerini örten ve 17-18. yüzyıllarda yapıldığı tahmin edilen ahşap kirişlemeli tavan, aşı boyalı nakışlarla süslenmiştir. Harimin kuzey tarafında bulunan kadınlar mahfelinin altı çitalarla süslüdür. Kible duvarı üzerindeki mihrabın çevresinde cepheyi kaplayan bir kemer bulunmaktadır. Mukarnas kavsaralı, alçı mihrabın köşelerinde zar başlıklı sütunceler vardır.

Yapı, 1963, 1973, 1977, 1987, 1993 ve 2007 yıllarında Vakıflar Genel Müdürlüğü'nce onarılmıştır.

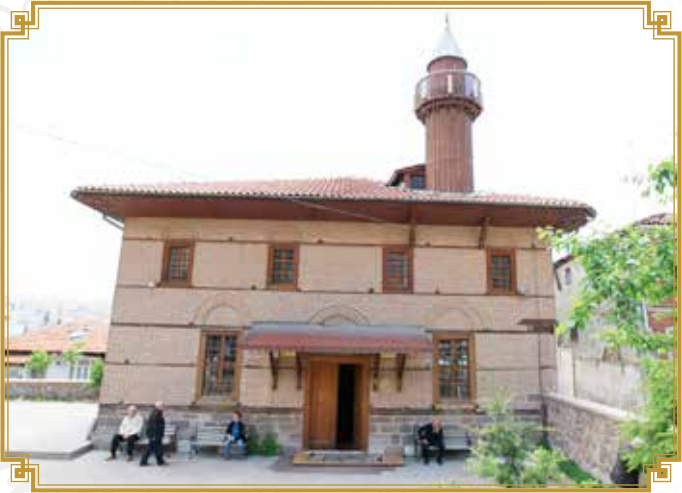
## AĞAÇOĞLU (AĞAÇAYAK) CAMİİ

Ulucanlar Caddesi'nde yer alan cami, 1705–1706 tarihinde yapılmıştır. Dikdörtgen plana sahip olan caminin beden duvarlarının subasman seviyesine kadar olan kısmı moloz taş, üst kısmı ise kerpiç kullanılarak inşa edilmiştir. Ön cephede, diğerlerinden farklı olarak tuğla kullanılmıştır. Kısa boylu minaresi ahşap dolguludur.

Harimin üzerini örten ahşap tavan, caminin özgün tavanı değildir. Çıtalarla karelere bölünmüş olan tavanın ortasında geometrik geçmelerle süslü altıgen bir göbek bulunmaktadır. Caminin ahşap tavanı, mahfeli ve pencere pervazları ile dolap kapakları, Ankara camilerinde çokça görülen tarzda kalem işi süslemelerle bezelidir. Alçı mihrabı, tipik Ankara camileri gibi tavana kadar yükselen kabartma bordürlerle bezelidir ve bir sıra palmet dizisiyle nihayetlenmektedir. Üstü mukarnas kavsaralı mihrap nişinin iki yanında sütunceler yer alır.

Cami, 1962 ve 2004 yıllarında Vakıflar Genel Müdürlüğü'nce onarılmıştır.

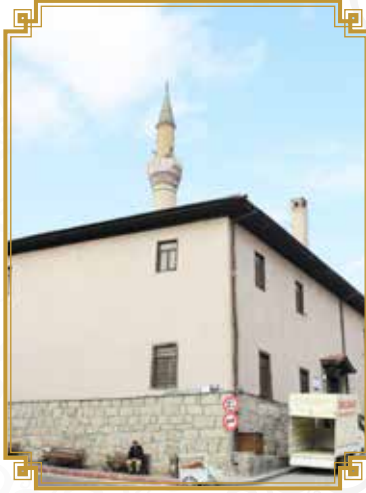
## AHI ELVAN CAMİİ

Cami, kuzeye doğru yükselen meyilli bir araziye inşa edilmiştir. Bonyuna dikdörtgen planlı caminin beden duvarlarının altı iri moloz taş, gerisi kerpiç örgülüdür. Yapılan onarımlarla duvarlar tuğla örgü ile kuvvetlendirilmiştir. Minaresi kuzeybatı köşededir. Caminin ana kapısı doğu cephesinin ortasındadır. Harimin üzerini örten ahşap tavanı, üç sıra halinde dizilen dörder adet ahşap direk taşımaktadır. Toplam on iki adet ahşap sütun üzerine mihraba dikey olarak, üç sıra halinde uzatılan iri hatıllar, devşirme başlıklar ve ucu profilli yastıklarla sütunlara oturmaktadır. Ortadaki geniş sahinin tavanı iki sıra konsolla diğerlerine göre daha yüksektir.

Alçı mihrap nişinin köşelerinde rozet süslemeli zar başlıkları olan sütunceler bulunmaktadır. Üst kısmı mukarnas kavsaralı olan mihrap nişinin içi geometrik süslemelidir. Mihrap, en üstte bir sıra palmet dizisi ile nihayetlenmektedir. Caminin ahşap minberinin yan aynalıklarındaki motifler taklit künde kari tekniğiyle yapılmıştır. Minberin diğer kısımlarında ise geometrik ve bitkisel süslemeler mevcuttur.

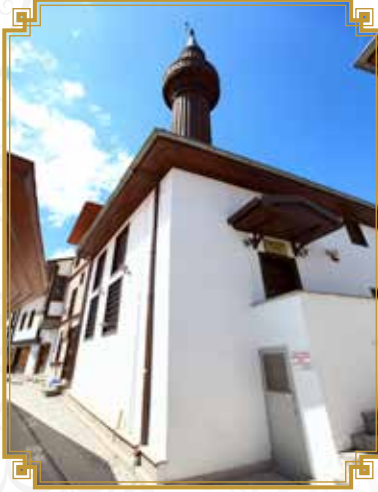
# AHİ TURA MESCİDİ

Çeşitli olaylar sonucunda özgün halini kaybetmiş olan yapı, taş kaidede üzerine kerpiç örgülü, çatı ile örtülü küçük bir mahalle mescididir. Çatısının kuzeydoğu köşesinde yer alan ahşap minaresi sonradan eklenmiştir.

Alçı mihrabının süslemeleri, Ahi Yakup Camii'nin mihrap köşelik süslemeleri ile aynıdır. Doğu cephesindeki pencereler yapı karakteristiğini yansıtmaktadır.

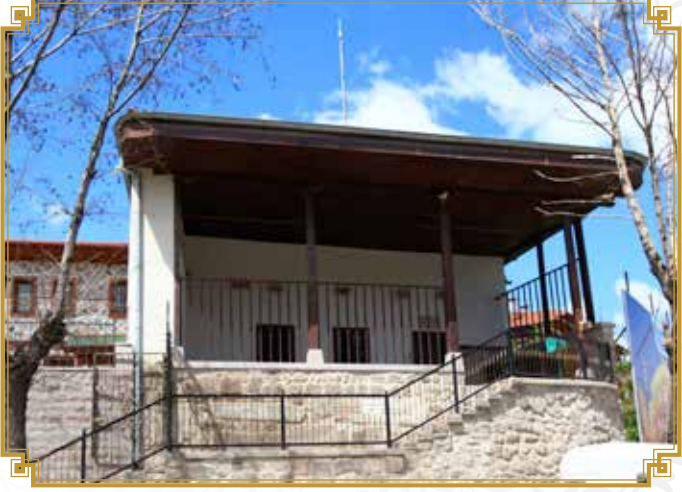
### AHI YAKUP CAMİİ

Bugün cami olarak anılan yapı, boyuna dikdörtgen planlı, küçük bir mahalle mescidi olup beden duvarlarının üst kısmı kerpiçten su basman bölümü ise moloz taşla birlikte devşirme taşlardan yapılmıştır. Harimde bulunan alçı mihrabın köşeliğinin tam ortasında açık mavi ve lacivert desenli 'Milet' (İznik) kâsesi olarak belirtilen 20 cm çapında bir kâse yer almaktadır.

Yapı, 2009 yılında Vakıflar Genel Müdürlüğü'nce onarılmıştır.

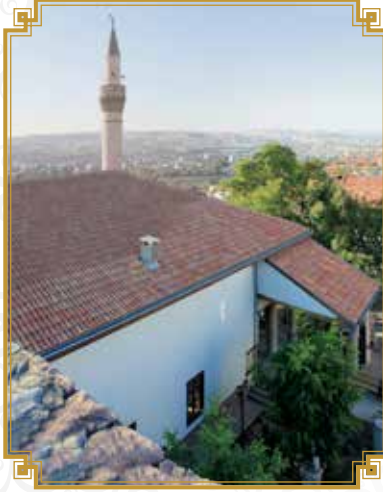
# ALAADDİN CAMİİ ve ÇEŞMESİ

Oldukça değişikliğe uğramış olan yapı, dikdörtgen planlıdır. Beden duvarları kerpiç örgülü olup üzeri kırma çatı ile örtülüdür. Caminin inşasında ve çevresinde çok sayıda devşirme malzeme kullanılmıştır. Kuzeybatı köşede yer alan minaresi, kesme taş kaideli, tuğla gövdeli, taş korkuluklu, tek şerefeli ve kurşun külahlıdır. Camiye giriş kapısı üzerindeki sivri kemerli iki niş içerisinde caminin onarım kitabeleri yer almaktadır.

Harimin üzerini örten sade ahşap tavanın ortasında altıgen bir göbek bulunmaktadır. 1984 yılında ortaya çıkarılan, Selçuklu Dönemi'ne ait mihrap nişinin üzeri mukarnas kavsaralı olup iki köşesinde zar başlıklı sütunceleri vardır. Camide yer alan ahşap minber, taklit künde-kari tekniği ile yapılmıştır. Kemerli kapı aynalığında yapım, sol korkuluğu üzerinde usta kitabesi bulunan minberin işçiliği dikkat çekicidir.

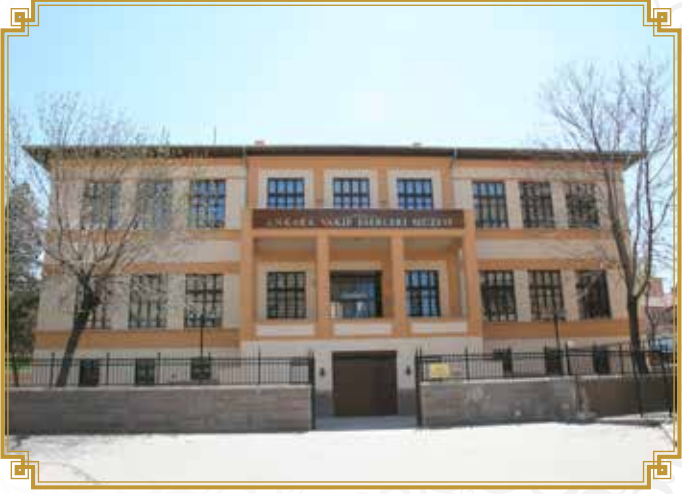
## ANKARA VAKIF ESERLERİ MÜZESİ

I. Ulusal Mimarlık Akımı'nın önemli eserlerinden olan yapı, geleneksel mimari elemanların kullanılmadığı oldukça sade cephelere sahiptir. Yapı, yığma tekniğiyle inşa edilmiştir. Simetrik ve haçvari dikdörtgen bir planı olan yapı, bodrum, zemin ve birinci kat olmak üzere üç katlı oluşmaktadır. Yapının onarımı 2008 yılında Vakıflar Genel Müdürlüğü'nce tamamlanmış olup halen Ankara Vakıf Eserleri Müzesi olarak hizmet vermektedir.

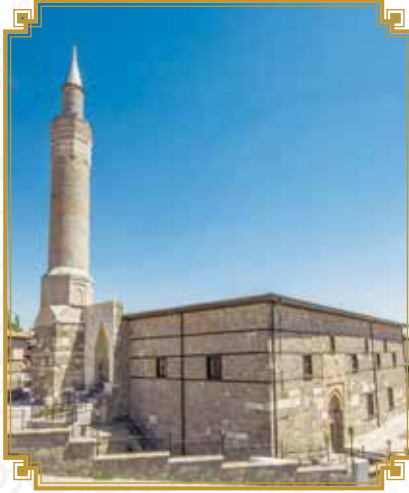
# AHI ŞERAFETTİN (ASLANHANE) CAMİİ

Caminin beden duvarları moloz taş kullanılarak inşa edilmiş olup bazı yerlerde devşirme malzemeler bulunmaktadır. Boyuna dikdörtgen biçimli caminin kuzeyde mermer taç kapısı, doğu ve batı cephelerinde ise sade iki kapısı vardır. Taç kapının doğusuna bitişik minarenin devşirme taşlar kullanılarak oluşturulan kaidesi, tuğla pabuç ve silindirik gövdesi sekizgen petek ve konik külahı vardır.

Caminin harimi, mihraba dikey uzanan beş sahından oluşmaktadır. Harimin üzerini örten ahşap tavanı, üzerinde Roma Dönemi'ne ait çeşitli sütun başlıkları bulunan dört sıra halinde dizilmiş 24 adet ahşap direk taşımaktadır. Çini mozaik mihrap, alçı süslemeleri ile dikkat çekmektedir. Üst kısmı mukarnas kavsaralı nişin etrafını, çini mozaik ve alçı ile yapılmış silmeler dolanmaktadır. Caminin ahşap minberi taklit künde-kari tekniği ile yapılmıştır. Minberin kapısı üzerinde, caminin inşa kitabesi bulunmaktadır.

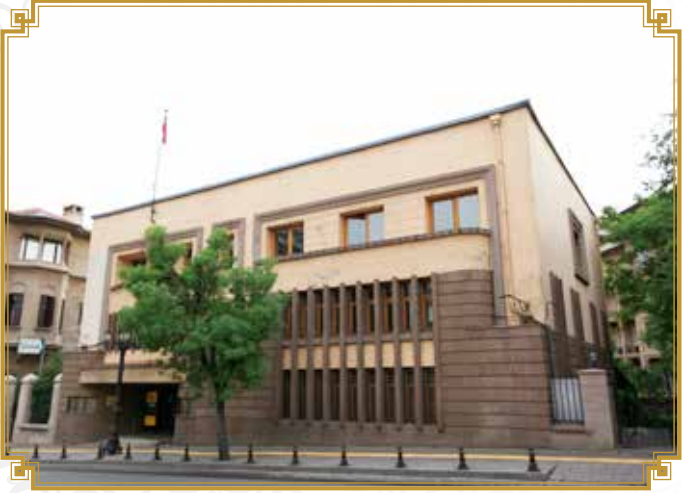
# ATATÜRK BULVARI NO:10'DAKİ VAKIF BİNASI

Üç kütleli birleşmesinden oluşan yapı, eğimli arazi üzerine yerleştiği için ön kütle üç, arkadaki ise bodrum üzerine dört katlıdır. Birbirlerini dik açıyla kesen Atatürk Bulvarı ve İstanbul Caddesi üzerindeki bu iki kütleli, koridor üzerine dizilmiş çalışma alanlarını içeren bir üçüncü kütle çembersel biçimiyle dönerek birleştirmektedir.

Mermerle kaplı giriş ve banka holünün yer aldığı öndeki kütleli giriş cephesi, dönemin cephe özelliklerinin toplandığı biçimde düzenlenmiştir. Ön cephede dikey-yatay çizgi ve biçimlerle oynanarak elde edilmiş bir düzenleme vardır. Kütleli diğer cepheleri farklı anlatımlarda tasarlanmıştır. Giriş cephesinde, yapının alt kısmında, ince pencereleri ayırıcı dikey taş öğeler, yatay bordürler Ankara taşındandır. Ara kütleli kuzey cephesinde de taştan benzer öğeler kullanılmıştır.

Yapının ince bordürle biten düz görünümlü çatısı da dönemin bir başka özelliğidir.

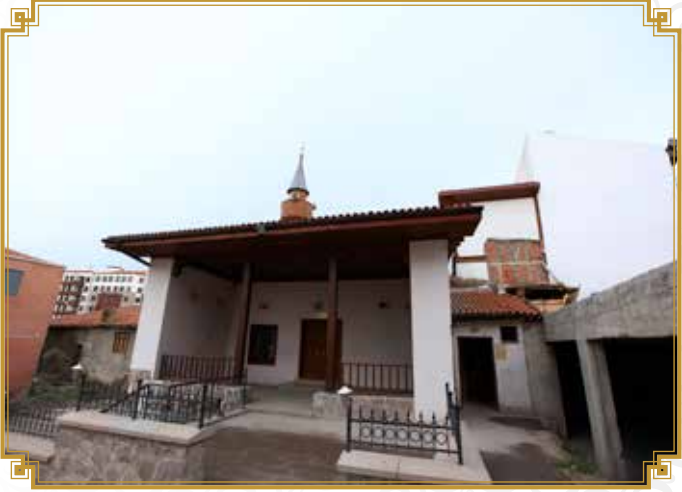
## BALABAN MESCİDİ

Harimin üzeri yenilenmiş ahşap tavanla örtülüdür. Mescidin kısmen yenilenmiş alçı mihrabı 14. ve 15. yüzyıl özelliklerini yansıtmaktadır.

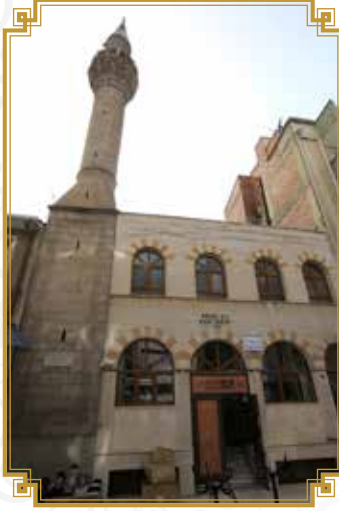
## BOYACI ALİ MESCİDİ

Samanpazarı, Mazı Sokak'ta bulunan mescit, mihrabına göre 14-15. yüzyıllara tarihlendirilmektedir. Mescit özgün halinde kerpiç duvarlı ve çatı ile örtülü bir yapı iken, 1975 yılında cemaat tarafından yıkılarak, yerine betonarme ve kubbe ile örtülü bir yapı inşa edilmiştir. Eski yapıdan yalnızca mihrabı günümüze kalmıştır. Mescidin mukarnas kavsaralı alçı mihrabı tavana kadar yükselir. Mihrap nişinin iki yanında zar başlıklı sütunceler yer alır. Mihrabın içi ve kavsarasının iki yanı geometrik geçmelerle bezelidir.

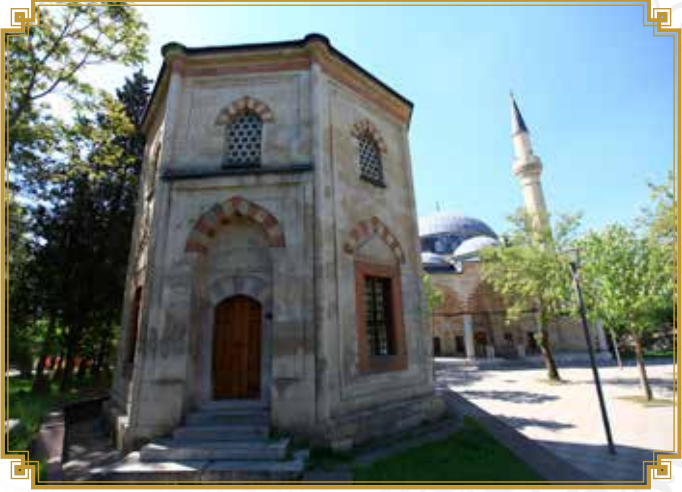
## CENAB-I AHMET PAŞA TÜRBESİ

Alçak bir kaide üzerinde yükselen sekizgen gövdeli, kubbeli bir yapıdır. Ankara taşından kesme taşla yapılmış türbenin kubbesi kurşun kaplamadır. Türbenin içinde bulunan tek mezar Cenab-ı Ahmet Paşa'nın mezarıdır. Türbenin çevresinde Mevlevilere ait hazire bulunmaktadır.

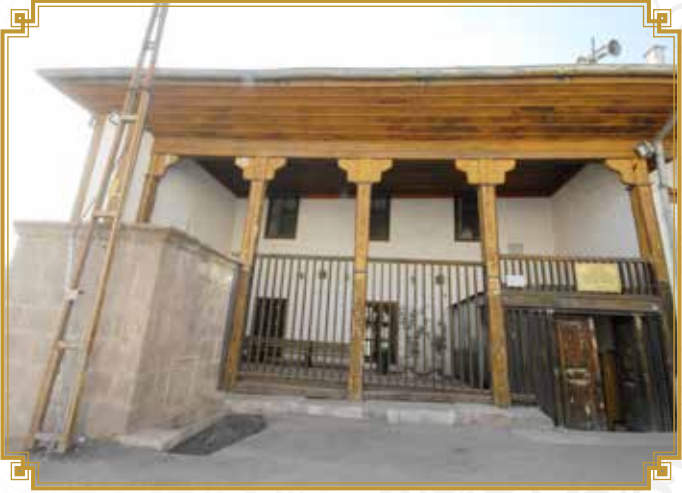
## ÇİÇEKLIOĞLU CAMİİ ve ÇEŞMESİ

Caminin güneydoğu köşesine bitişik vaziyette bulunan çeşme kitabesine göre 1809-10 M. (1224 H.) tarihinde Necmiye Hanım tarafından yaptırılmıştır. Depolu olarak yapılmış olan çeşme, kesme taştan inşa edilmiştir.

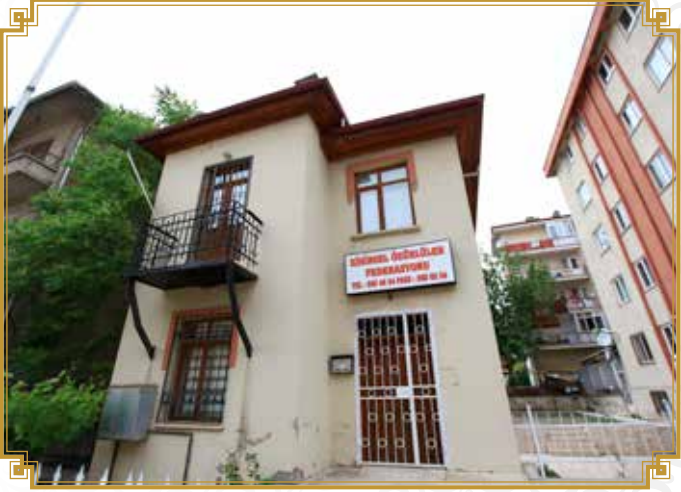
## DUMLUPINAR VAKIF EVİ

Bodrum üzerine iki katlı olarak inşa edilmiş yapı, asimetrik kütlelerinden dışa taşkın bölümleri, balkonları, geniş saçakları ve kiremit örtülü eğimli çatısı ile dönemin mimari üslubunu yansıtmaktadır.

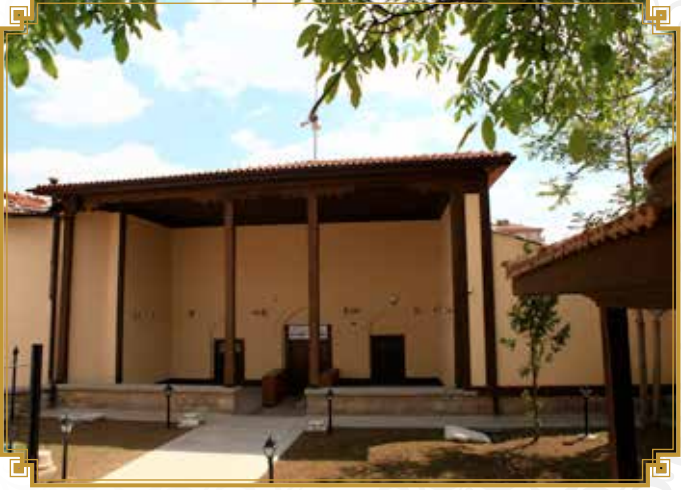
## EYÜP MESCİDİ

Mescidin alçı mihrap nişinin içi geometrik geçmelerle süslüdür. Kenarlarında birer adet zar başlıklı sütünce bulunan mihrap nişi mukarnas kavsara ile nihayetlenir.

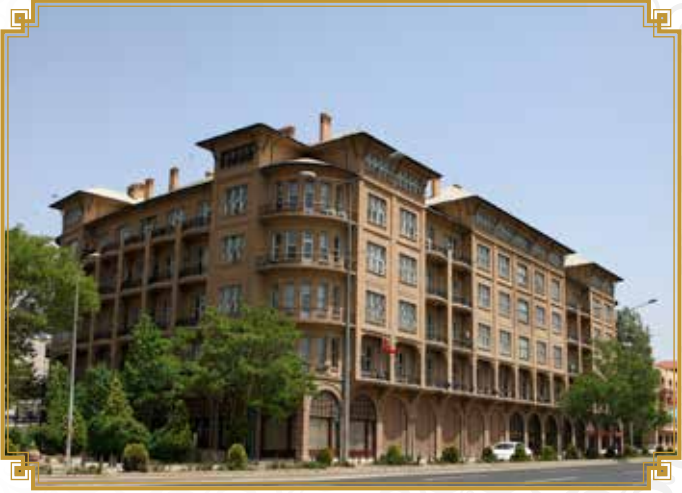
### II. VAKIF APARTMANI (DEVLET TİYATROLARI GENEL MÜDÜRLÜĞÜ)

Ulus, İstiklal Caddesi'nde bulunan yapı, günümüzde Küçük Tiyatro'nun bulunduğu mekândır. I. Ulusal Mimarlık Dönemi'nin önemli eserlerinden olan yapı, 1926-27 yıllarında Mimar Kemalettin Bey tarafından tasarlanmış; 1928-1930 yılları arasında inşa edilmiştir.

Bodrum ve çatı katı da dahil olmak üzere toplam yedi katlı olan yapının zemin katta başlayan tiyatrosu birinci kata yükselmektedir. Zemin katı dükkânlar, üst katları apartman daireleri olarak tasarlanan yapı, daha sonra, kamu kuruluşları tarafından kullanılabilmesi amacıyla bir takım değişikliklere uğratılmıştır.

Dikdörtgene yakın daire biçiminde bir plana sahip olan yapının ortasında büyükçe bir avlu yer almaktadır. İkinci kattan itibaren başlayan apartman daireleri bu avluya bakar. Yapının cepheleri kesme taş görünümlü sıvadır. Sade bir düzenlemeye sahip olan yapının cephesi, zemin kattaki dükkânların kemerleri ve üst katlarda dairesel olarak yapı yüzeyinden dışarıya taşırılan balkonlarla hareketlendirilmiştir.

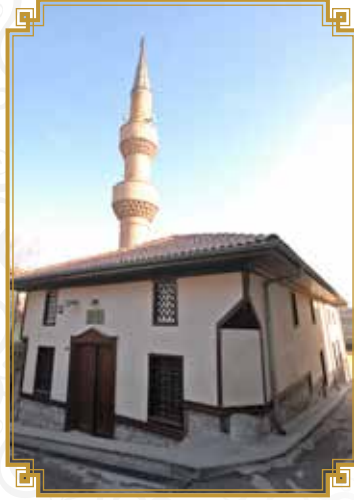
### İKİ ŞEREFELİ (RESUL EFENDİ) CAMİİ

Meyilli bir arazi üzerine fevkani olarak yapılmış olan cami, dikdörtgen planlıdır. Taş kaideli beden duvarlarının üst kısmı kerpiç örgülü olup aralarda ahşap hatıllarla desteklenmiştir. Üzeri kiremit çatı ile örtülü caminin kuzeyinde kapalı son cemaat yeri bulunmaktadır. Caminin doğu tarafına bitişik minaresi iki şerefeli olarak yapılmış olduğundan, İki Şerefeli Camii adını almıştır.

Harimin ve mahfelin üzerini örten ahşap tavan, ince çıtalarla kasetlere ayrılmıştır. Tavanın ortasında, geometrik geçmeler ve bitkisel motiflerle oluşturulmuş, kalem işi süslemeli sekizgen göbek yer alır. Batı cephede bulunan pencere ve dolapların pervazlarındaki aşı boyalı kalem işi süslemeler 18. yüzyıl karakterini taşımaktadır. Caminin tavana kadar yükselen alçı mihrabı, diğer Ankara mihrapları karakterindedir.

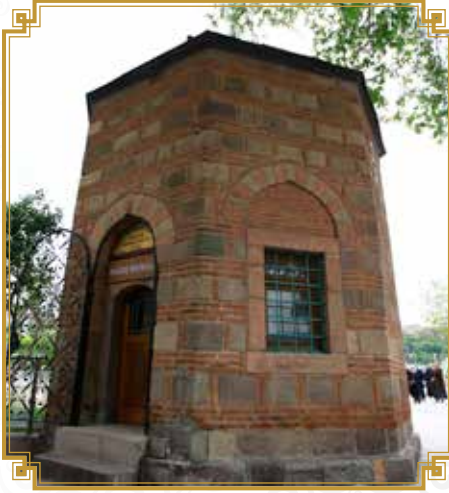
### İSMAİL FAZİL PAŞA TÜRBESİ

Sekizgen planlı yapı, kesme taş ve tuğla kullanılarak inşa edilmiştir. Üzeri, kurşun kaplı kubbe ile örtülüdür. Yapının batı cephe ekseninde bulunan giriş kapısı, sivri kemerli olup altında basık kemerli bir düzenlemeye sahiptir. Türbenin beş cephesinde tuğladan sivri kemerli birer pencere mevcuttur. Yapının güney duvarında üzeri sivri kemerli bir mihrabiye bulunmaktadır. Türbenin içinde mezar yoktur.

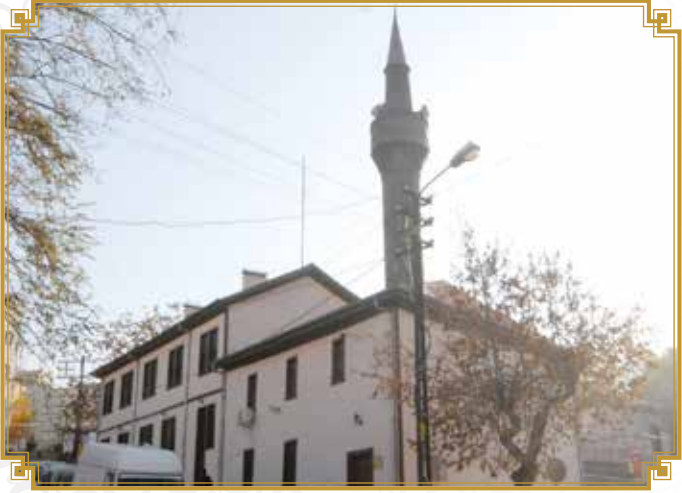
### KAĞNIPAZARI CAMİİ

Taş temel üstüne kerpiç duvarlıdır. Küçük ahşap minaresi 1965 yılında eklenmiştir. Caminin en dikkate değer mimari ögesi kalıplama tekniğinde yapılmış alçı mihrabıdır. Caminin Kasım 1870 tarihli vakfiyesinden Azime Hanım'ın camiye yenilediği, bitişiğine medrese yaptırdığı anlaşılmaktadır. Günümüzde cami yanında yedi adet olan iki katlı, zemin katları moloz taş ve pencere kenarları tuğla örgülü, birinci katları ise ahşap dikme ve hatıllar arası harman tuğla dolgulu vakıf evleri vardır.

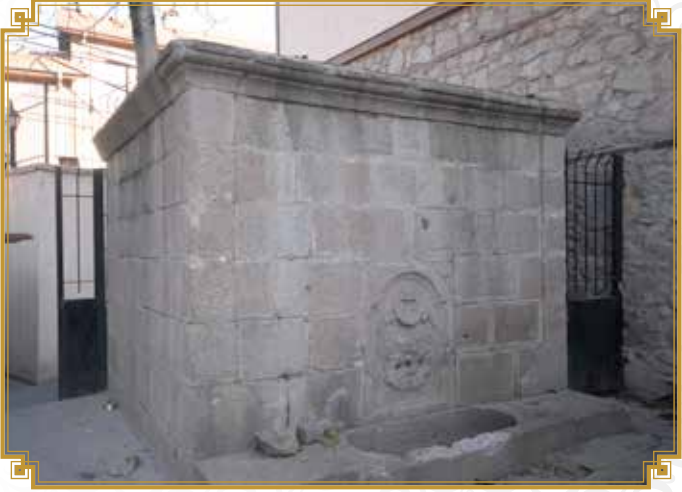
### KAĞNIPAZARI (KAĞNICI) CAMİİ ÇEŞMESİ

Kare planlı çeşme, kesme taştan inşa edilmiştir. Ön cephesinin iki yanında sütunceye benzeyen iki adet çıkıntı bulunmaktadır. Cephenin üst kısmının ekseninde, günümüzde boş olan kitabe yeri alt tarafında ise bezemeli ayna taşı yer almaktadır. Ayna taşı ekseninin sağ tarafında tas koymaya yarayan, küçük bir niş bulunmaktadır. Ayna taşının iki yanı kademeli silmelerle hareketlendirilmiş olup üst kısmında kabartma tekniğiyle yapılmış ay ve beş kollu yıldızdan oluşan bir süsleme vardır.

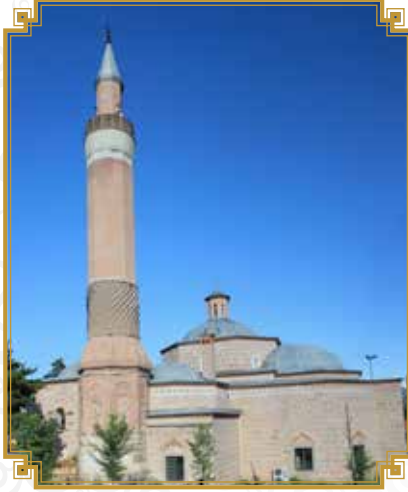
## KARACABEY CAMİİ ve TÜRBE Sİ

Yapı zaviyeli camiler tipindedir. Üst örtüsü kubbe, ortada ibadet mekânı, kuzey tarafın iki yanına bitişik birer kare planlı oda ve kuzeydeki son cemaat yeri ile ters T planı meydana gelmiştir. Yapımında moloz taş, devşirme malzemeler, tuğla ve az miktarda çini kullanılmıştır. Kuzey cephesinde beş kubbeli, iki yanda devşirme mermer birer sütun, ortada iki ayağın taşıdığı, sivri kemerlerle dışa açılan son cemaat yeri bulunmaktadır. Kuzey cephenin ortasında, stalâkit

nişli, Ankara taşından işlenmiş portal, iki mihrabiye ile çevrilmiştir. Basık kemerli ahşap giriş kapısı güzel işçiliği ile dikkat çeker. Kuzeybatıda duvara yapışık, beşgen kaideli, pabuçluk kısmı iç içe sağır nişli ve çeşitli renkte çinilerle bezenmiş, burma formulu sırlı tuğladan süslenmiş, çokgen gövdeli, tuğla minaresi yer almaktadır.

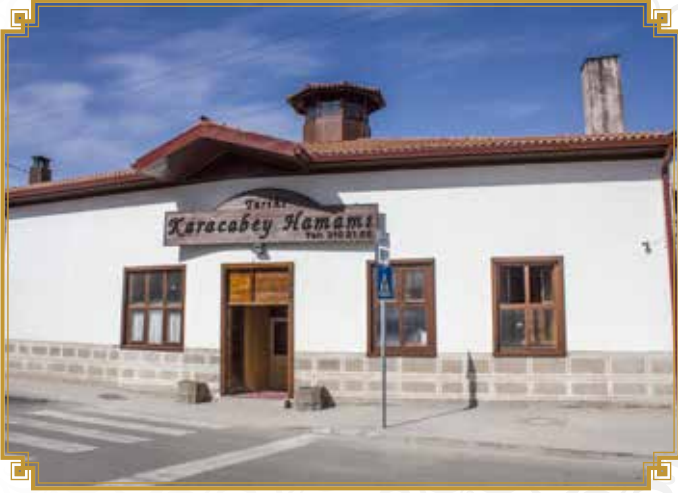
### KARACABEY HAMAMI

Yapı, çifte hamam olarak imar edilmiştir. Batı kısmında birbirine bitişik soyunmalıkları, doğu kısmında ise batıdakilere göre daha değişik inşaa tarzı gösteren sıcaklık ve halvetleri ile birlikte bütünü kareye yakın büyük bir dikdörtgen meydana getirmektedir. Yeni kısım duvarları kerpiç ve ahşaptan, kiremit çatılı ve ahşap saçaklı olup orijinal kısımların duvarlarında moloz taş, kemer ve kubbelerde tuğla kullanılmıştır.

Erkekler ve kadınlar kısmından oluşan hamamda simetrik bir plan dik-kat çeker. Erkekler soyunmalığından sonra ılıkılık, daha sonra sıcaklık gelmekte sıcaklıkta eyvan şeklinde üç açık, köşelerde üç kapalı halvet vardır. Kadınlar soyunmalığından sıcaklığa geçilir. Etrafında üç eyvan şeklinde üç açık halvet ile köşelerde dört kapalı halvet bulunmaktadır. Sıcaklıklar kubbe, halvetler tonoz örtülüdür.

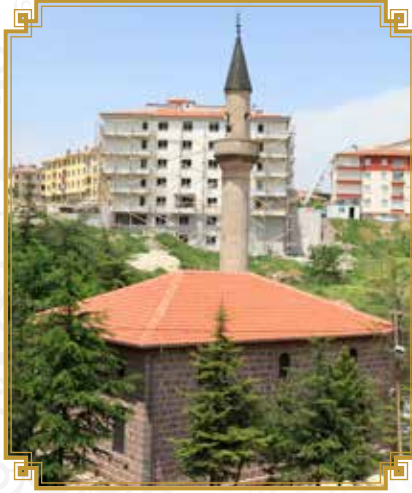
## KARAPÜRÇEK CAMİİ

Dikdörtgen planlı, ahşap tavanlı ve dıştan kiremit çatıyla örtülü olan cami, düzgün kesme taşla inşa edilmiştir. Son cemaat yeri olmayan caminin harimine kuzey cepheden basık kemerli bir kapı ile girilir. Kapı yüksekte olduğundan dört basamaklı bir merdivenle ulaşılır. Kuzeyde pencere açılımı olmayıp diğer duvarlardaki pencerelerin taş söveleri dışa çıkıntılı ve kemerlidir. Güneyde mihrap üzerinde ise fil gözü pencere yer almaktadır. Kesme taş minaresi 1958 yılında yapılmıştır.

Caminin içinde, ahşap tavanın ortasında kare bir göbek vardır. Karenin köşeleri çitalarla kasetlenerek sekizgen bir alan elde edilmiştir. Merkezine dairevi göbek yerleştirilmiştir. Mihrabı alçıdan olup güney duvarından harime doğru çıkıntı yapmıştır. En dışta iki silme, daha sonra yazılı bir bordür vardır. Üstü bitkisel bezeme ile sonlanır. Mihrap nişi dikdörtgen planlıdır. Harim döşemesinin altında kapak kaldırılınca görülebilen dar bir kanal içinden akan su vardır. Dışta kuzey cephesinin doğu kenarında bitişik su akan bir çeşmesi vardır.

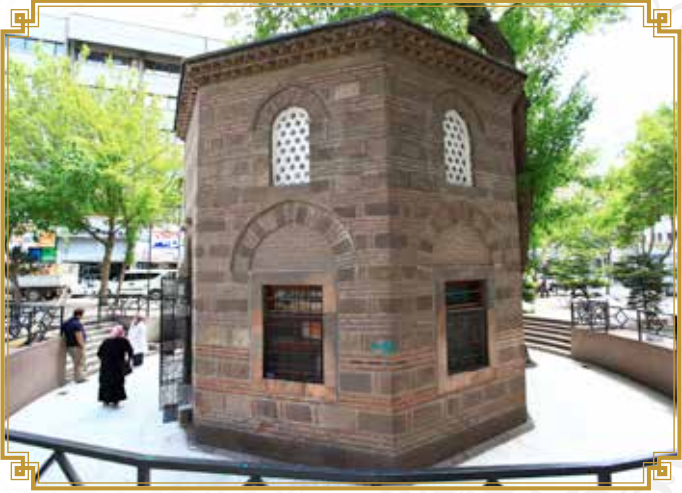
### KARYAĞDI TÜRRESİ

Sekizgen planlı türbe, kesme taş ve tuğla kullanılarak inşa edilmiştir. Üzeri kurşun kaplı kubbe ile örtülüdür. Türbenin yedi cephesinde, üzeri sağır kemerli birer adet pencere ile beşik kemerli küçük üst pencere bulunmaktadır. Türbenin beş cephesinde ise sağır sivri kemerli birer alt pencere vardır. Türbeye giriş doğu cephesindeki basık kemerli kapıyla sağlanmaktadır. Kapının söveleri ve eşiği yekpare taştandır. Türbenin sağır olan güney duvarı içinde bir mihrabiye bulunmaktadır.

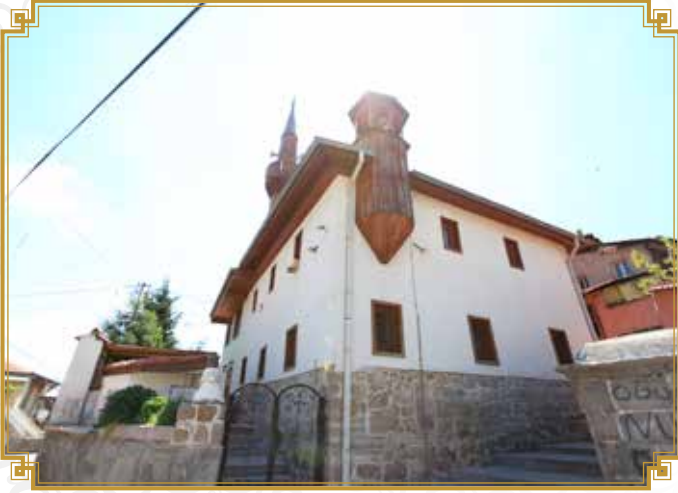
## KAYABAŞI CAMİİ

Alt kısmı moloz taş, üst kısmı kerpiç olan beden duvarlarının üzerini kırma çatının kapattığı ahşap tavanlı bir yapıdır. Beden duvarlarının alt pencereleri yuvarlak kemerlidir. Kuzey taraftaki kadınlar mahfelinin camiye sonradan eklendiği anlaşılmaktadır. Caminin yüksekçe ahşap minaresi olup ayrıca beden duvarları yanından çıkan ahşap küçük bir şerefesi vardır.

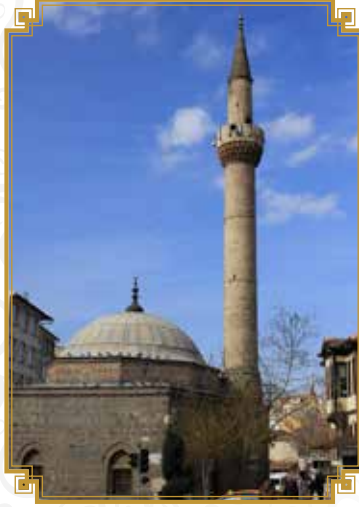
## KURŞUNLU CAMİİ

Kare planlı caminin son cemaati sonradan kapatılmıştır. Fevkani tarzda yapılmış olan caminin temel platformu kesme blok taşlardan, üzeri ise yontma moloz taşlardan örülmüş ve tuğla hatıllarla takviye edilmiştir. Sivri kemerli büyük bir niş içerisine alınmış taş söveli ve basık yay kemerli giriş kapısının kemer üzengilerine zarif mukarnaslar işlenmiştir. İçte, kare mekândan sekizgen kubbe kasnağına tromplarla geçilmektedir. Kible duvarı ortasında yer alan kalıplama tekniği ile yapılmış stalaktit nişli alçı mihrap bulunmaktadır.

Harimin kuzey doğusunda beşgen kaidesi taş, silindirik gövdesi tuğla olan ve 1921 depreminden sonra yenilenmiş tek şerefeli minare yükselir.

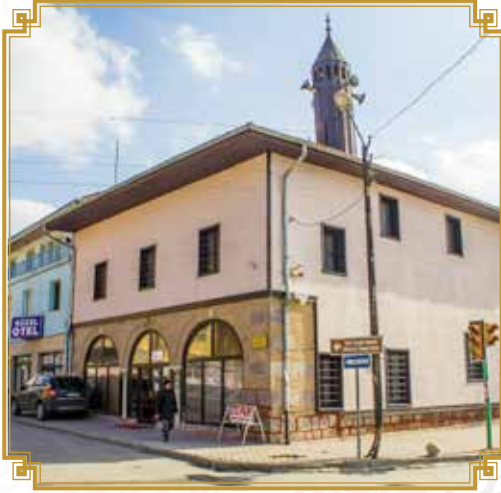
### LEBLEBİCİOĞLU CAMİİ

Boyuna dikdörtgen planlı cami, taş kaide üzerine kerpiç olarak inşa edilmiştir. Caminin üzeri kiremit kaplı çatı ile örtülüdür. Caminin kuzeyinde yanları kapalı son cemaat yeri bulunmaktadır. Son cemaat yerinin önü ortadaki iki sütuna oturan beşik kemerlerle üç bölüme ayrılmıştır. Camiye son cemaat yeri eksenindeki kapı ile girilmektedir. Caminin yapım kitabesi, bu kapının üzerinde yer alır.

Harimin üzeri ahşap tavanla örtülüdür. Güney duvar üzerinde yer alan alçı mihrap tavana kadar yükselmektedir. Mukarnas kavsaralı mihrap nişinin etrafında yazı kuşağı yer almaktadır.

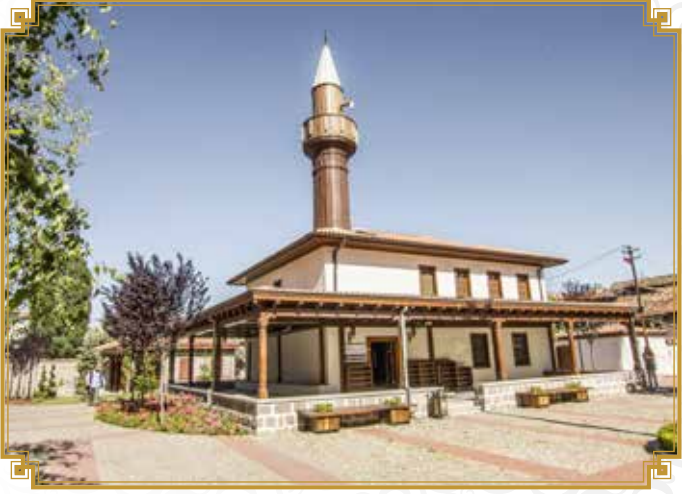
### MEHMET ÇELEBİ MESCİDİ

Hacettepe Mahallesi'nde yer alan mescit, dikdörtgen planlı, kırma çatılı, ahşap minareli sade bir yapıdır. Banisi bilinmeyen cami, mimari özelliklerine göre 19. yüzyıla tarihlendirilir.

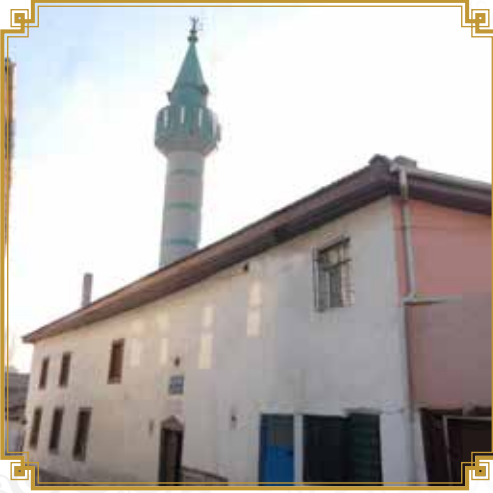
## MİSAFİR FAKİH MESCİDİ

Mescit boyuna dikdörtgen planlıdır. Duvarları taş temel üzerine bazı yerlerinde ahşap hatilla desteklenmiş kerpiç duvarlıdır. Kuzeyinde, bugün kapalı olan, orijinali açık son cemaat yeri vardır. Mescidin güney duvarının ortasında yer alan alçı mihrabı özgünlüğünü korumaktadır. Tavana yakın olarak yükselen dikdörtgen gövdeli alçı mihrap, harime doğru hafif çıkıntı yapmıştır. Dıştaki iki kenarı dışa taşkın olarak, kıvrımlı küçük kemerler şeklinde çevrelenmiş yazı bordüründe, mihrabın üç kenarını dolanan Kelime-i Tevhit yer almaktadır.

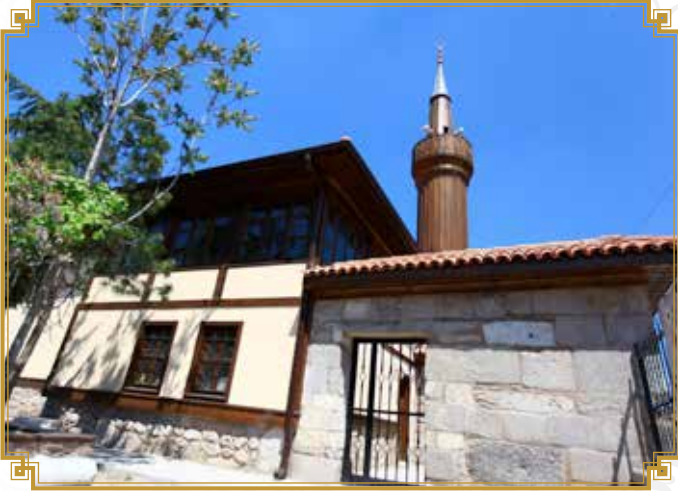
### MOLLA BÜYÜK CAMİİ

Kaidesinde iri blok taşlar kullanılmış olup duvarları ahşap hatıllı kerpiç bir yapıdır. Enine dikdörtgen planlı yapının doğusunda, bugün imam odası olarak kullanılan son cemaat yeri vardır. Biri ortada, iki duvara gömük ahşap sütunları bulunur. Ahşap kirişlemeli tavanda, sütunların üzerinde ahşap sütun başlığı ve profilli yastıklar vardır.

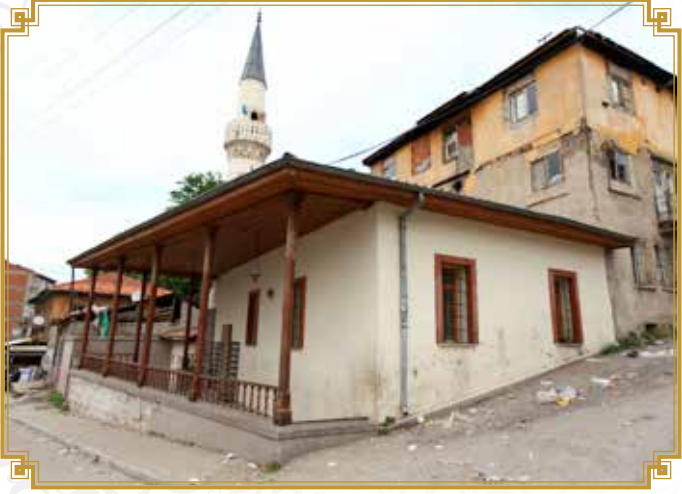
## OSMANIYE (İSMETPAŞA) CAMİİ

Kırma çatılı, paralel çitallı ahşap tavanlı yapının beden duvarları taş temel üzerine kerpiç duvarlıdır. Yandan açık son cemaat yeri mevcuttur. Kesme taş kaideli, tek şerefeli minaresi olan caminin onarımı 2007 yılında yapılmıştır.

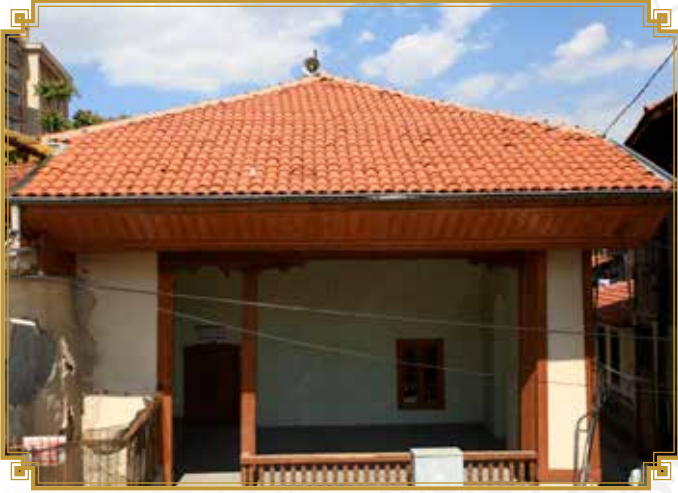
### RÜSTEM NAIL MESCİDİ

Cami, enine dikdörtgen planlı düz tavanlıdır. Duvarları iri kesme taş temel üstüne, ahşap hatıllı kerpiç örgülüdür. Batısında, kible yönünde uzanan son cemaat yeri bulunmaktadır. Son cemaat yeri, tavanı zengin profilli ahşap yastıkları olan, üç ahşap direkle taşınır. Güney duvarına göre oldukça büyük kalıplama tekniği ile yapılmış stalâkit nişli alçı mihrap tavana kadar yükselmektedir. Mihrap karşısındaki mezarda Rüstem Nail'in kızı Naile'nin yattığı söylenmektedir. Kendi mezarı avludadır. Kismen yenilenmiş olan Rüstem Nail Mescidi 14-15. yüzyıldan kalan mihrabı ile önem kazanan Ankara mescitlerindedir.

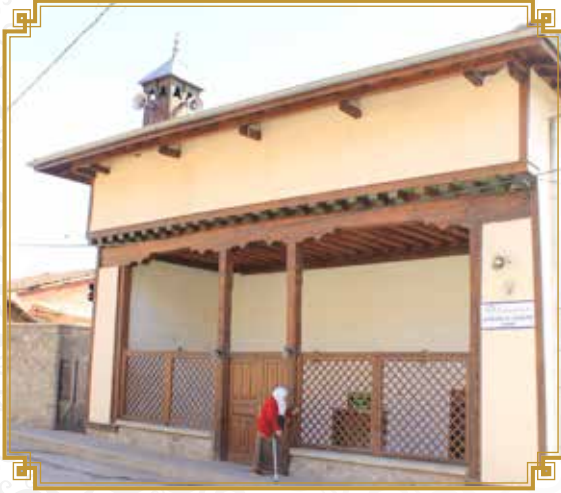
## SABUNİ (KARANLIK) MESCİDİ

Kare planlı, taş kaide, ahşap hatılların üzerinde kerpiç duvarlı olup kırma çatılı ve üzeri kiremit kaplıdır. Yanları kapalı, önü açık son cemaat yeri dört ahşap direkle desteklenmiştir. Harime son cemaatten yenilenmiş basit ahşap kapıdan girilmektedir. Cevizden orijinal çift kanatlı ve çok tablalı kapısı bugün Etnografya Müzesi'nde sergilenmekte olup 14-15. yüzyıl oyma işçiliğinin güzel bir örneğini vermektedir.

İbadet mekânındaki devşirme Dor tipi sütun başlıklarıyla taşınan silindirik iki adet ahşap sütun, profilli yastıklar üzerinde harimi mihraba dik üç sahna ayıran hatıllar uzanır. Profilli bir konsol sırası da hatıllara dikey kirişleri taşır. Kirişler arasında da üçgenler meydana getiren üzeri kalem işli çıtalar yer alır. Harim ekseninde yer alan kalıplama tekniğinde yapılmış stalaktit nişli alçı mihrap, muhtemelen caminin geçirdiği bir onarım sırasında daraltılmıştır. Mihrap, geometrik ve yıldızlı bezemelerden oluşmakta ve taç kısmında palmet dizisi vardır. Minberi yakın zamana aittir.

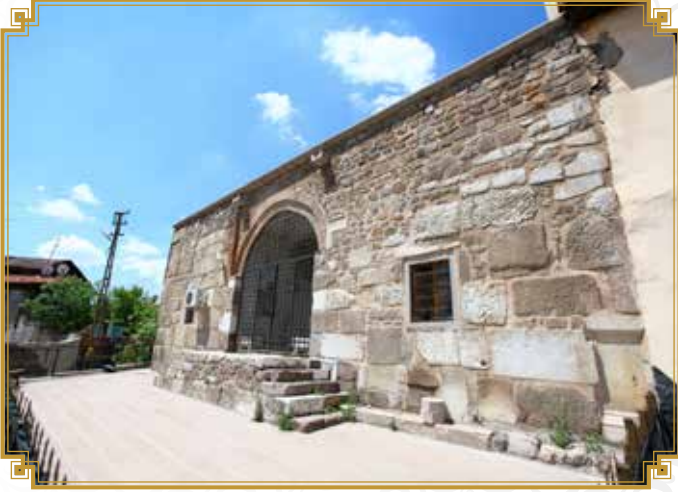
### SARAÇ SİNAN MESCİDİ

Büyük blok taşlardan yapılmış olan mescit, bitişiğindeki türbe ile birlikte enine dikdörtgen plan teşkil eder. Üç dikdörtgen mekândan oluşan Saraç Sinan Mescidi'ne ortadaki tonozlu eyvan mekânından girilir. Eyvanın sağında tonoz üst örtülü türbe mekânı, solunda ise Türk üçgenli kubbe geçişiyle mescit mekânını oluşturan yapı iri devşirme taş cephesi ile dikkati çeker.

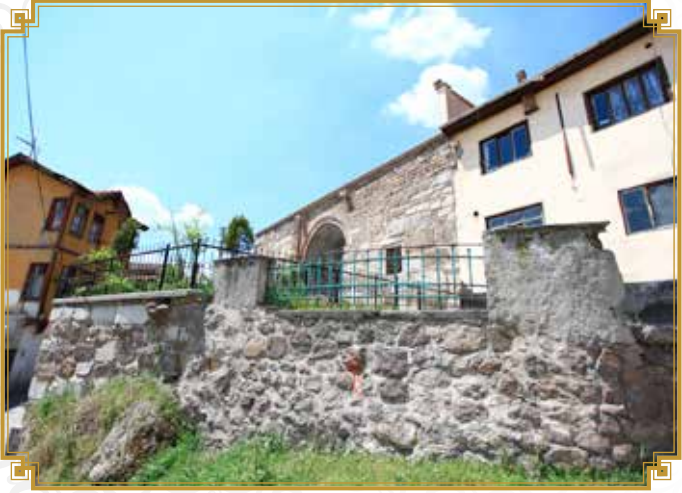
## SARAÇ SİNAN TÜRBESİ

Saraç Sinan Mescidi ile tek çatı altındadır. Mescidin son cemaat yerinin kuzeyinde yer alan türbe, dikdörtgen planlı, beşik tonozludur. İçinde yedi adet mezara ait sanduka vardır.

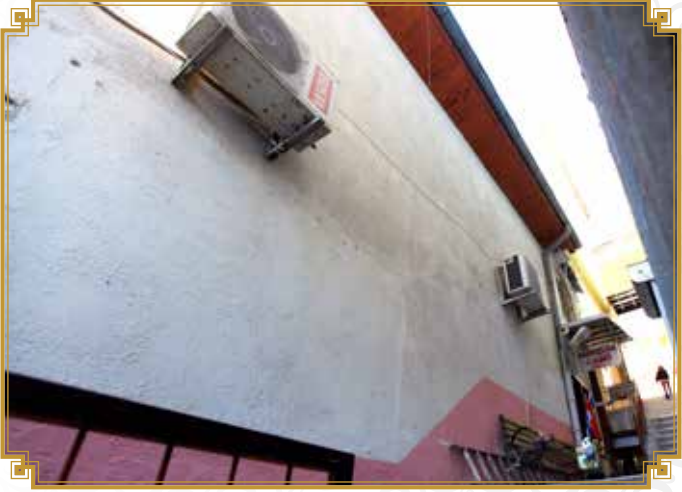
### SARAÇLAR MESCİDİ

Fevkani bir yapı olan mescit, kare planlı olup üzeri kiremit kaplı çatı ile örtülüdür. Zaman içerisinde çeşitli müdahaleler görmüş ve değişmiş olan mescit, 1992 yılında rölövesine göre yeniden yapılmıştır.

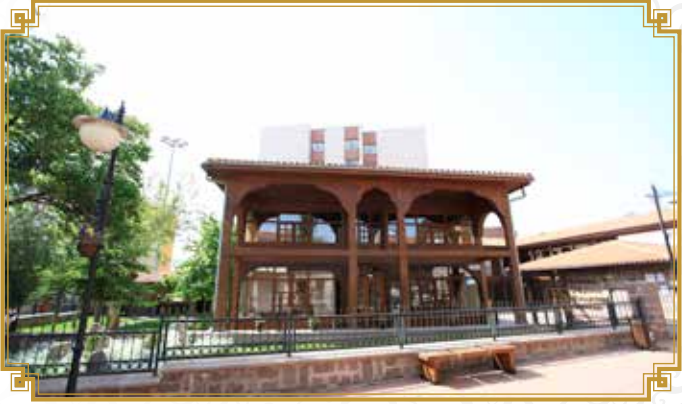
### SARIKADI (MİMAR ZADE) CAMİİ

Düz bir zeminde bulunan dikdörtgen planlı yapı, taş temeller üstünde ahşap hatıllı kerpiç duvarlarla yükselir. Minaresi yoktur. Kuzeyinde açık son cemaat mahalli vardır. Harimde tavan ve kadınlar mahfeli ahşaptır. Kasetleme tekniği ile işlenmiş tavanın ortasında, altıgen büyük bir göbek yer almaktadır. Kadınlar mahfelinin kafesleri ve korkuluğu iyi bir işçiliği göstermektedir. Mahfelin altı da kasetleme tekniği ile işlenmiştir ve burada büyük bir rozet vardır. Korkuluğun altındaki sülüs yazı frizi de bir manzumedir. Mavi zemin üzerine beyaz boya ile Türkçe olarak yazılmıştır. Sonunda 1198 H. (1783 M.) tarihi verilir.

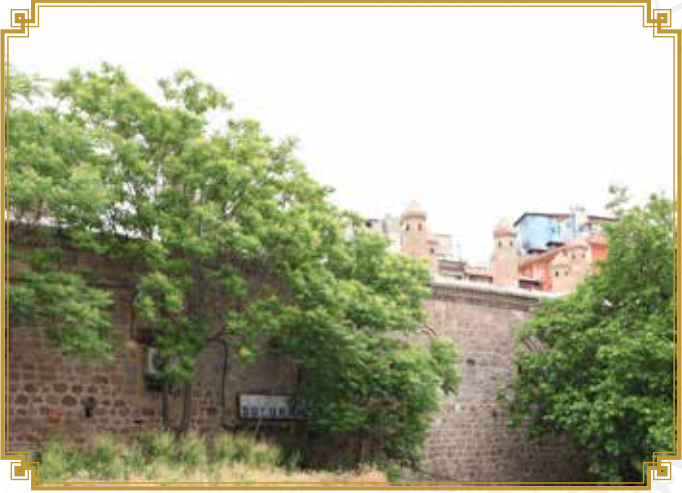
### SULUHAN'IN BİTİŞİĞİNDEKİ ARASTA

Suluhan'ın batı cephesinden itibaren kuzeye doğru uzanan, dikdörtgen bir alanı kaplayan harabe halindeki arasta, tek katlı bir yapıdır. İki bölümlü arastanın girişi güneydendir. Yapı, beşik tonozlu bir koridorun iki yanında sıralanmış eyvanlardan meydana gelmektedir. Hana bitişik vaziyette bulunan, beşik tonoz örtülü yedi dükkânın karşısında, dört adet eyvan ile batıdaki penceresi olmayan ikinci bölüme geçiş holü yer almaktadır. Arastanın kuzeybatısında, dikdörtgen planlı, beşik tonozlu bir mekân kalıntısı bulunmaktadır.

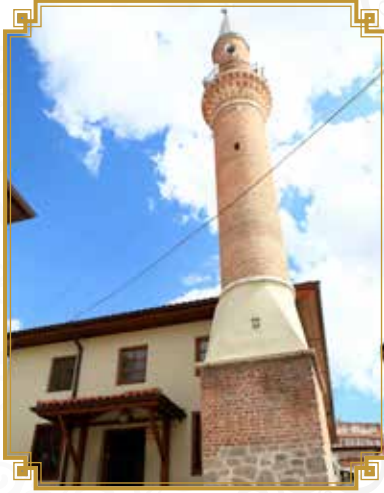
### YENİCE (ALİBEY) CAMİİ

Ulus İtfaiye Meydanı'nda bulunan cami kerpiç duvarlı, ahşap hatıllı, taş kaideli, kiremit çatılı basit bir yapıdır. Uzunlamasına dikdörtgen planlı ve son cemaatlidir.

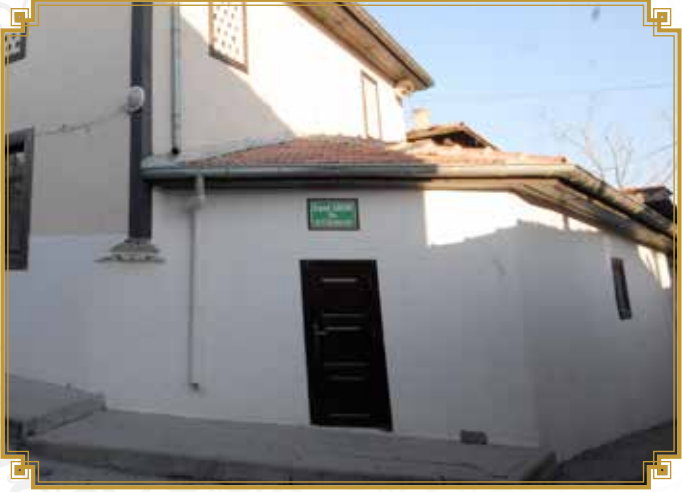
## ZEYNEL ABİDİN TÜRBESİ

Türbe, Turan Mahallesi, Cevizaltı Sokak'tadır. Zeynel Abidin Camii'nin güney duvarına bitişik olan yapının üzeri çatı ile örtülüdür. Kitabesi ve vakfiyesi bulunmayan yapı, mimari üslubuna göre 17 ve 18. yüzyıllara tarihlendirilir. Farklı zamanlarda yenilenen türbe, asıl karakterini kaybetmiştir.

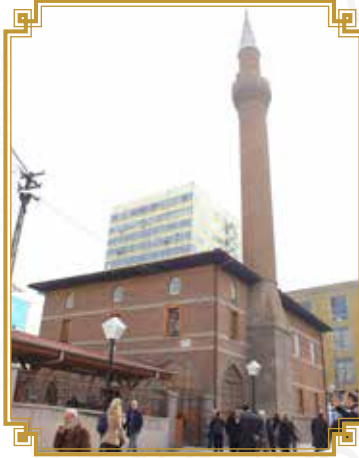
### ZİNCİRLİ (KAZASKER) CAMİİ

Dikdörtgen planlı caminin üzeri kiremit kaplı kırma çatı ile örtülüdür. Taş kaideli caminin beden duvarları kerpiç örgülü ve ahşap hatlıdır. Beden duvarlarının dış kısmı, geçirdiği son onarımda tuğla ile kaplanmış. Caminin önünde üç bölümlü son cemaat yeri bulunmaktadır. Son cemaat yeri öne üç, yanlara ise birer adet sivri kemerle açılmaktadır. Bu kemerler kesme taş ayaklarla taşınmaktadır.

Harimin kuzeybatı köşesine bitişik minare, kesme taş kaideli, tuğla gövdelidir. Cami hariminin üzeri ahşap tavanla örtülüdür. Tavanın ortasında bulunan iki adet altıgen göbeğin çevresini kalem işi süslemeli pervaz çevrelemektedir. Mihrabın güney duvarı üzerinde bulunan alçı mihrap, tavana kadar yükselmektedir. Beş kenarlı mihrap nişi mukarnas kavsaralı olup bir sıra palmet dizisiyle bitmektedir. Caminin ahşap minberi, taklit künde kari tekniğiyle yapılmıştır. Yan aynalıkları, ajurlu korkulukları ve kalem işi süslemeleriyle dikkat çekicidir.

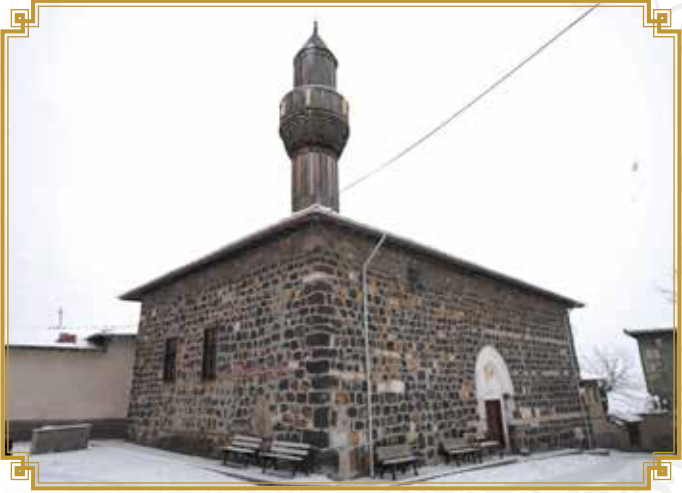
### AYAŞ KİLLİK CAMİİ

Enine dikdörtgen planlı caminin üzeri kiremit çatı ile örtülüdür. Moloz taş örgülü beden duvarları ahşap hatıllarla desteklenmiştir. Önceleri toprak damlı olduğu bilinen caminin bugünkü çatısı alaturka kiremitli kırma çatıdır. Caminin kuzeydoğu köşesinde, beden duvarları üzerinden yükselen ahşap minaresi, camiden daha geç dönemlerde yapılmıştır.

Harim, mihraba dik uzanan ahşap sütun ve kirişlerle beş sahına ayrılmıştır. Mihraba dik olarak atılmış kalın kirişlerin üzerinde, mihraba paralel atılmış ahşap tavan kirişleri bulunmaktadır. Harimin kuzeyindeki kadınlar mahfeli özgündür. Mahfelin alt tarafında 18. yüzyılda yapıldığı tahmin edilen aşı boyalı kalem işi süslemeler bulunmaktadır. Mahfel tavanının ortasında, ince çitalarla oluşturulmuş geometrik bezemelerle süslü bir göbek bulunmaktadır. Göbeğin etrafı aşı boyalı nakışlarla süslenmiştir. Harimin güney duvarında bulunan ve tavana kadar yükselen alçı mihrabın nişi mukarnas kavsarayla bitmektedir.

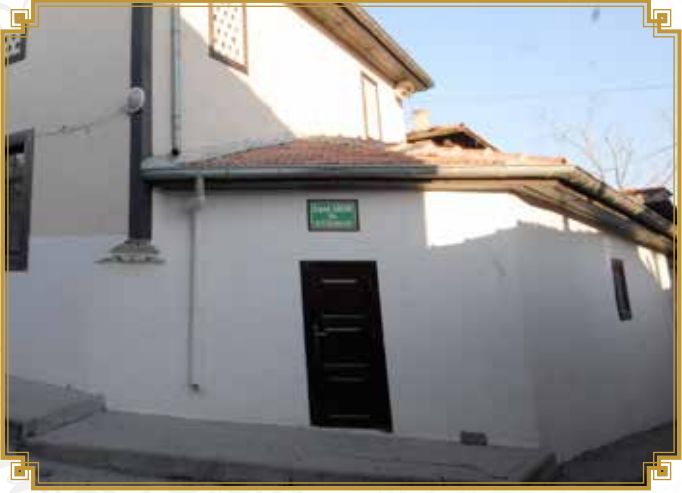
## AYAŞ ORTABEREKET KÖYÜ CAMİİ

Cami boyuna dikdörtgen planlıdır. Duvar örgüsü taştır. Doğu duvarının kuzey kenarında dikdörtgen, ahşap söveli, çift kanatlı üstünde dilimli tacı olan özgün giriş kapısı vardır. Kuzeyde ahşap kadınlar mahfeli yer alır. Cami mihraba dik olan üç sahına bölünmüştür. Tavan iki yan sahında; düz çitralı, orta sahında ise karelere bölünmüş merkezi geniş yuvarlak kıvrımlı ışıklardan oluşan bir göbekte süslenmiştir. Mihrap yarım silindirik nişli olup iç kısmı sade sıvalı ve boyalıdır.

Nişin üç kenarı tamamen ahşaptan oyma tekniği ile yapılmış, üzeri bitkisel motiflerle bezelidir. Minaresi 1964 yılı yapımıdır.

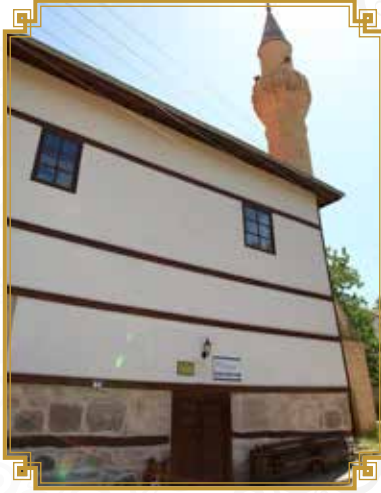
### AYAŞ SİNANLI BELDESİ- ULU CAMİİ

Ahşap sütunlu ve ahşap kirişli tavan sistemine sahip olan caminin beden duvarları, güney cephesi hariç, subasman kotuna kadar düzgün yüzeyli moloz taş olup üst bölümü kerpiçtir. Caminin kuzey cephesinde iki adet kapısı vardır. Yapıldığı dönemde düz dam örtüye sahip camiye, onarım geçirdiği bir dönemde kırma çatı ilave edilmiştir. Cami enine dikdörtgen planda olup iç mekân konstrüksiyonu bakımından kible duvarına dikey ağaç sütunlar ve yatay kirişlerle ayrılmış olan beş adet nefe ayrılmıştır.

Harimdeki ahşap sütunlar 18 adettir. Kible duvarının orta nef hizasında bulunan alçı mihrabı çok onarım görmüş olmakla beraber orijinaldir. Beş kenarlı mihrap nişinin üzeri stalaktitlidir. Taç kısmındaki dikdörtgen pano içinde Kur'an'dan bir ayet ve duvardan çıkıntı teşkil eden dikdörtgenin kenar bordürlerinde Kelime-i Tevhit tekrar edilmiştir.

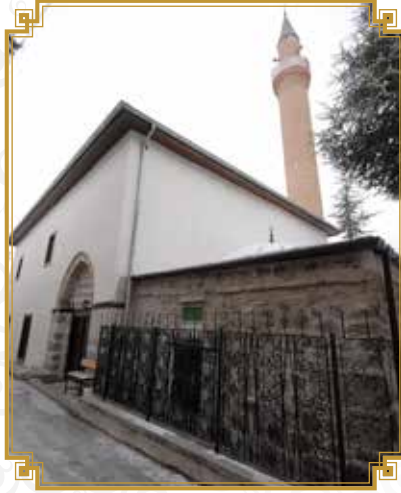
## AYAŞ ŞEYH BÜNYAMİN CAMİİ ve TÜRBEİ

Dikdörtgen planda caminin beden duvarları oldukça yüksektir. Doğu tarafındaki büyük sivri kemerli kapıdan harime girilmektedir. Doğu cephesi yanından geçen yol seviyesinde olup batı cephesi arazinin eğimli olmasından dolayı yüksektir. Yapımında moloz taş kullanılan caminin yüksek beden duvarları ahşap hatıllarla desteklenmiştir. Minarenin kaidesinde düzgün kesme taş, diğer kısımlarında tuğla kullanılmıştır.

Kuzey doğu köşede camiye bitişik olarak yapılmış kare plandaki türbesi yer almaktadır. Cami ile birlikte yol seviyesinde olan türbe Şeyh Bünyamin'e ait olup hangi tarihte öldüğü ve türbenin yapılış tarihine ait bir kayıt bulunmamaktadır. Türbeye cami içindeki küçük bir kapı ile girilmektedir. Basit pandantifli bir kubbe ile örtülü olan türbenin yalnız doğu kenarı ortasında bir penceresi vardır. Cami ve türbenin 2010 yılında onarımı yapılmıştır.

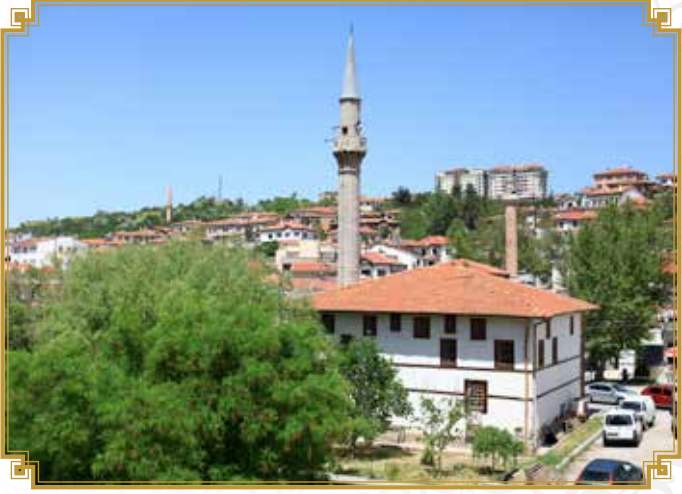
### AYAŞ ŞEYH MUHİTTİN CAMİİ

Cami subasman seviyesine kadar moloz taştır. Duvarlar ahşap hatıllı kerpiç olup, geç dönemde tel kafesle desteklenen sıva ile kaplanmıştır. Cami alçı mihrabıyla dikkat çeker. Ankara camilerinde olduğu gibi burada da yüzey çok alçak kabartma olarak geometrik geçmelerle süslenmiştir. Beş yüzlü mihrap nişinin üzeri stalâkitle kademeli bir şekilde daralmakta, bütün mihrabın üç kenarını iç içe birbiri ardı sıra tekrar edilen Kelime-i Tevhit yazılı bordürler çevirmiştir.

Minber ve kadınlar mahfili ahşaptır. Kuzeybatıda yer alan ve yapıya sonradan eklenen minare ise kesme taştır. Tek mekândan oluşan cami enine dikdörtgen planlı ve ahşap tavanlıdır.

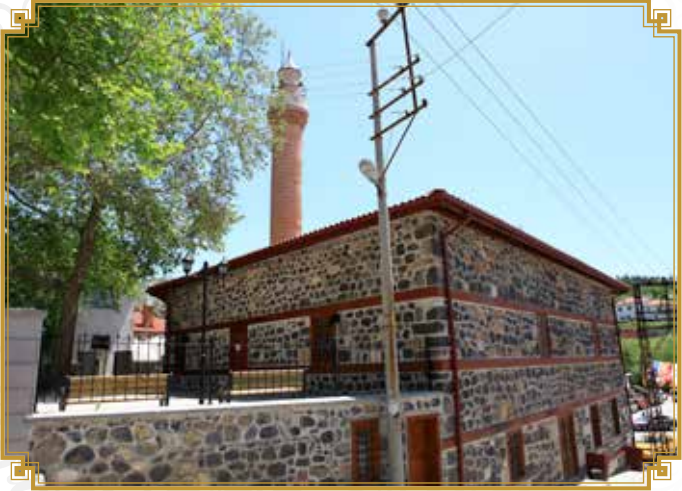
### AYAŞ ULU (ESKİ) CAMİİ

Boyuna dikdörtgen planlı moloz taş ve ahşap hatıllı duvar örgüsüne sahip olan yapı önceden toprak damlı iken sonradan kırma bir çatı ile alaturka kiremit ile örtülmüştür. Doğu ve batı kenarlarda birer kapısı bulunmaktadır. Ahşap sütunlarla taşınan, ahşap kirişlemeli tavana sahiptir. Harim kuzey-güney doğrultusunda iki sıra halinde üçer ahşap sütun ile üç sahına ayrılmıştır. Doğu duvarı ortasında kare taş kaideli, tuğla gövdeli minarenin camiye sonradan ilave edilmiş olduğu anlaşılmaktadır.

Kible duvarı ortasında yer alan alçı mihrapta, birbiri ardınca tekrar edilen Kelime-i Tevhit yazılı bordürden sonra içe doğru örgü motifli bordür ile geometrik geçmeler yer alır. Caminin ahşap minberi bazı kısımları yenilenmiş olmakla beraber büyük kısmı orijinal olup 15. yüzyıl ahşap işçiliğini ortaya koymaktadır. Geometrik geçmeler halinde yapılmış olan yan aynalıkta geometrik parçalar içine oyma tekniğinde palmet, yaprak ve rumilerle bezenmiştir.

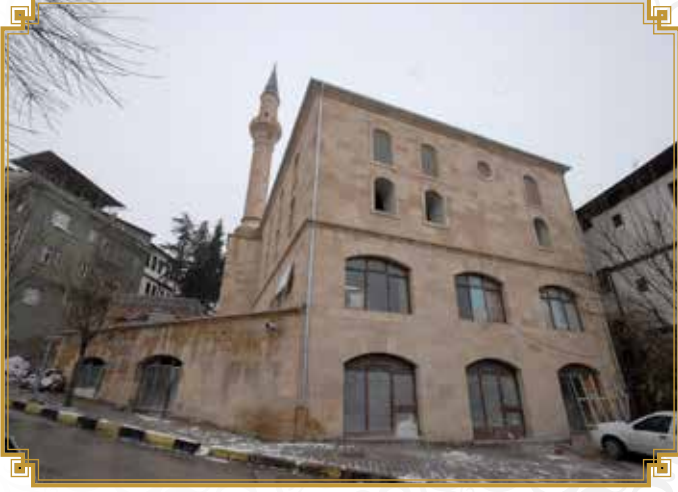
### BEYPAZARI AKŞEMSETTİN CAMİİ

Eğimli bir arazide yer alan cami dikdörtgen planlıdır. Beden duvarları kesme taştan olup, ahşap tavanlıdır. Kuzeydoğu köşede kare kaidesi üzerinde basık kürevî kürsülü minaresi çokgen gövdelidir. Yuvarlak kemerli giriş kapısı ve yay kemerli pencereleri vardır. Arazinin eğimli oluşundan dolayı caminin altına dükkânlar yapılmıştır. Birinci katın zemin hizası ve saçak seviyesi pahlı silmelerle sona erer. Mihrabı yarım silindirik basit bir niş halinde olup yenidir. Fatih Sultan

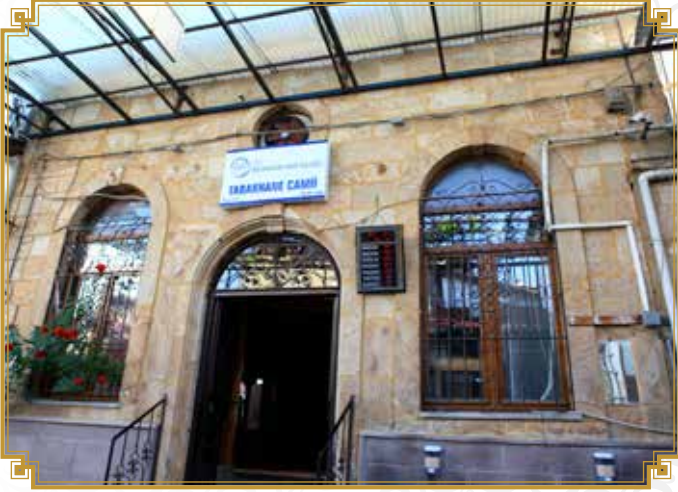
### BEYPAZARI TABAKHANE CAMİİ

Kare planlı, duvarları düzgün kesme taşlarla yapılmıştır. Batı cephe-  
de üç, doğu cephede bir dikdörtgen pencere, kuzeyde üç yuvarlak  
pencere görülür. Güney duvarın ortasında maviye boyanmış mihrap  
ve yeşile boyanmış ahşap minber yer alır. Kuzeyde ahşap kadınlar  
mahfeli vardır. Caminin üstü kiremit çatı ile örtülüdür. Kuzeybatı kö-  
şede ahşap minaresi bulunmaktadır. Caminin eski Türkçe dört satırlık  
yapım kitabesi vardır.
