# Ankara Vakıf Eserleri

Ankara Vakıf Eserleri

# Önsöz

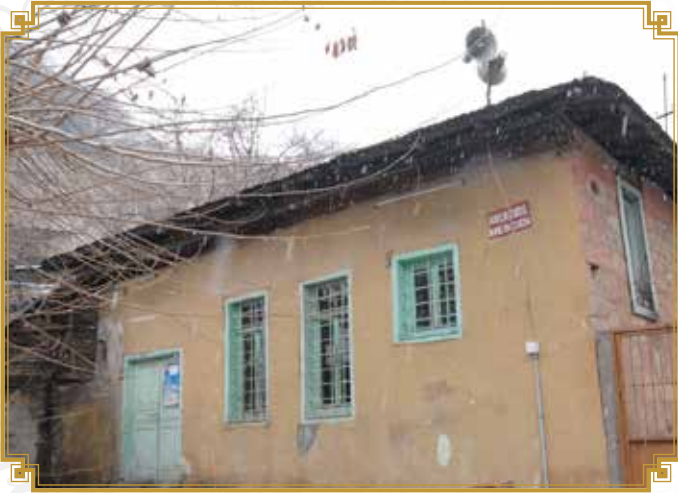
## BEYPAZARI HOCA KIRIŞ MESCİDİ

Yapının batı duvarı ahşap çatki arası kerpiç dolgu, diğer kısımları taştan yapılmış olup, dıştan sıvanmıştır. Kare planlı yapının üstü içten ahşap tavan, dıştan çinko kaplı kırma çatıyla örtülüdür. Batı cephenin sağında avluya bakan giriş kapısı ile iki büyük bir küçük pencere bulunmaktadır. Mihrap alçı kalıplama tekniğinde yapılmış duvar yüzeyinde öne çıkıntılı, yarım daire formlu mihrap nişi üzerinde yer alan kavsara boşluğu alçı perde ile kapatılmıştır. Ortadaki yazı, iki yanında bitkisel motifli bordürler mihrap nişini üç yönden çevreler.

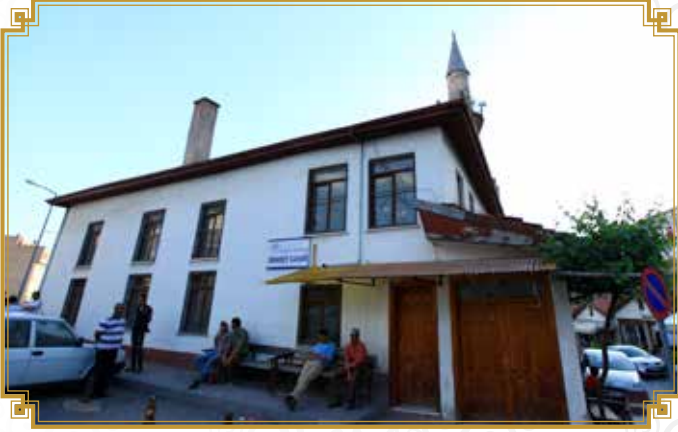
### BEYPAZARI İMARET CAMİİ

Günümüze özgün mimari özelliklerini büyük ölçüde yitirerek gelen yapı, mihrap yönünde dik uzanan dikdörtgen planlı harim ile harimin kuzeyine sonradan ilave edilmiş bir ön giriş mekânından oluşmaktadır. Yapının üzeri kiremit kaplı çatı ile örtülüdür. Beden duvarları, taş kaide üzerinde kerpiç örgülüdür. Harimin üzeri ahşap çitallı tavanla örtülüdür. Tavanın ortasında, merkezden dışarıya yayılan ışınlar şeklinde düzenlenmiş göbek yer almaktadır. Kuzeyinde kadınlar mahfeli bulunan harimin güney duvarı ekseninde yer alan yarım daire nişli mihrap alçıdan yapılmıştır. Mihrabın kavsarasının önünde ajur tekniğiyle yapılmış alçı perde süslemesi bulunmaktadır.

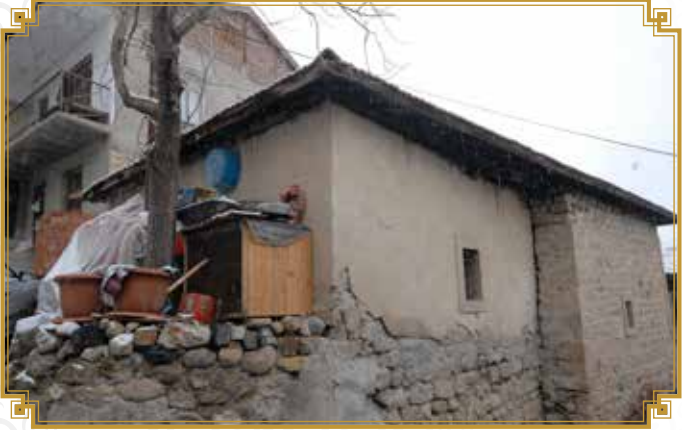
## BEYPAZARI KARACAAHMET TÜRRESİ

Rüstem Paşa Mahallesi'nde yer alan yapı, düz ahşap tavanlı bir ön mekân ile buraya batı yönden bitişik kubbeli bir ikinci mekândan meydana gelmektedir. Ön mekân düzgün olmayan dörtgen plan şeması gösterirken, kubbeli mekân kareye yakın ölçülerdedir. Türbeye doğu cephenin kuzey köşesindeki yuvarlak kemerli bir ahşap kapıyla girilir. İki mekân arasında dolap görünümüne bir kapı açıklığından geçiş sağlanmıştır. Her iki yapı, dıştan kırma çatı ile örtülüdür. İkinci mekan tromplarla geçilen bir kubbeye örtülüdür. Kubbesi kiremit çatıyla örtülü olduğundan dıştan fark edilmemektedir.

Dış cepheler kaba yonuve moloz taş örgülü, ön mekân olan birinci bölümün doğu ve güney cephe köşeleri kesme taş örgülüdür. Her iki mekânın güney cepheleri ortasında birer adet dikdörtgen çerçeveli, ancak farklı ölçülerde demir parmaklıklı pencere açıklığı yer almaktadır. Girişin hemen güneyinde, cephe duvarına yarı gömük durumda, gri mermerden devşirme sütun gövdesi bulunmaktadır. Ön mekânda batı duvarına yakın, iki adet, batı duvarına kemer şeklinde açılmış bir delikten geçirilerek kubbeli mekâna dahil edilmiş bir adet olmak üzere toplam üç adet mezar yer almaktadır. Kubbeli mekânda ise değişik büyüklüklerde dört adet mezar bulunmaktadır.

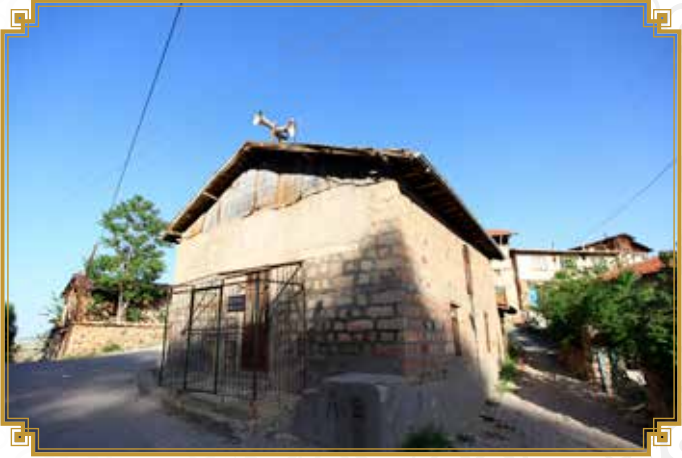
### BEYPAZARI KAZGANCI MESCİDİ

Kitabesi olmayan mescidin 19.yüzyılda yapılmış olması mümkündür. İstiklal Mahallesi'nde küçük meydana yer alan mescit kâgir, boyuna dikdörtgen planlı çatılı, küçük bir yapıdır. Kaba yonutaş kullanılarak yapılan mescidin üstü kiremit çatı ile örtülüdür. Kuzeyde doğrudan mescide girişi sağlayan kapı olup batı cephesinde iki alt, bir üst pencere olup diğer cephelerinde pencere açılımı yoktur. Mescidin kuzey-batı köşesinde üç basamaklı bir ezan taşı bulunmaktadır. Mescide kuzey cephedeki tek kanatlı kapı ile girilmektedir.

Harim tavanı düz ahşaptır. Mihrabı yarım silindirik basit bir niştir.

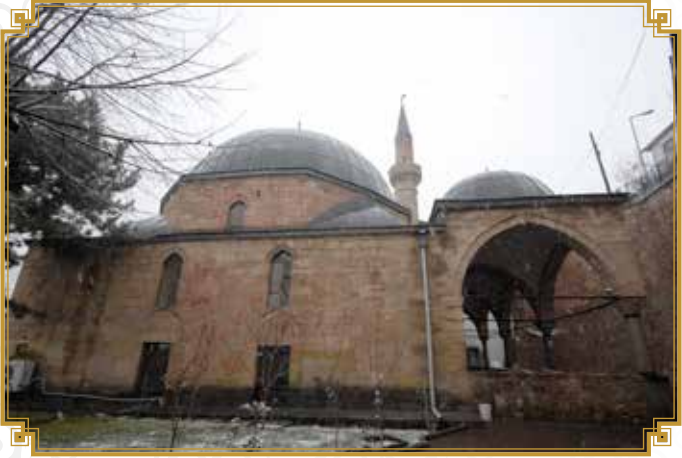
## BEYPAZARI KURŞUNLU (EVSAT HOCA NAZIR) CAMİİ

Kareye yakın dikdörtgen planlı harimin önünde üç açıklıklı son cemaat mahalli üzeri dört adet baklavali başlıkları olan sütunlarla taşınan üç kubbeye örtülü bir revak şeklindedir. Harimin üzeri sekizgen bir kasnak üzerine oturan yaklaşık 12 m. çapındaki kubbe ile örtülüdür. Kuzeybatı köşede tek şerefeli minare yükselmektedir. Duvarlardaki pencereler altta dikdörtgen çerçeveleri üzerinde sivri kemerli alınlıklı, üsttekiler sivri kemerli, kasnak da sivri kemerli ve alçı şebekelidir. Harim kuzeyinde dört adet sekizgen sütun üzerine oturtulmuş klasik baklavali başlıklar ve sivri kemerleriyle ayrılmış ahşap zeminli mahfel yer almaktadır. Mihrap alçı kalıplama tekniği ile yapılmış, bitkisel, iplik Rumi süslemeli bordürler, gülbezek ve çarkıfelek motifli kabalarla bezenmiştir. Taç kısmı palmet dizisi şeklinde oluşturulmuştur.

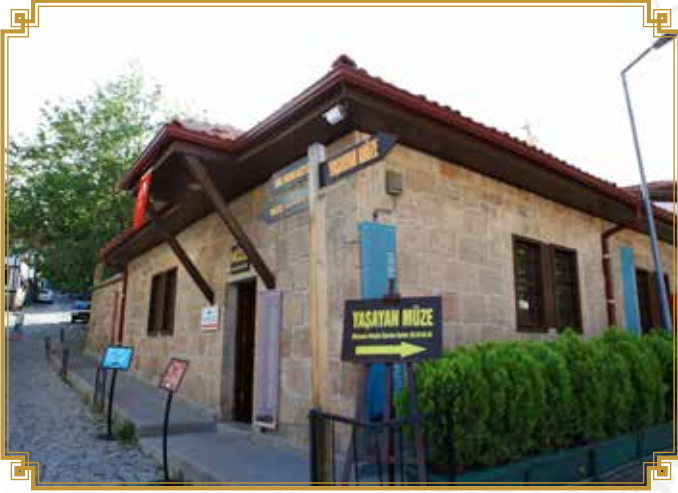
### BEYPAZARI PAŞA HAMAMI

Meyilli bir arazi üzerine, taş malzemenen kâgir olarak inşa edilmiş yapı, doğu-batı doğrultusunda dikdörtgen planlıdır. Kare planlı bir sıcaklık bölümü ile iki yanında yer alan birer halvet hücrelerinden oluşan bir plana sahiptir. Sıcaklık bölümünün üzeri daha büyük bir kubbe ile halvet hücrelerinin üzerleri ise daha basık ve küçük birer kubbe ile örtülüdür. Kubbelere geçişler pandantifle sağlanmıştır. Hamamın aydınlatması kubbelerde yer alan tepe ışıklıkları ile sağlanmıştır. Soğukluk ile 1884 yangınında yanan soyunmalık kısımları, kâgir beden duvarları üzerine betonarme döşemeli olarak yenilenmiştir.

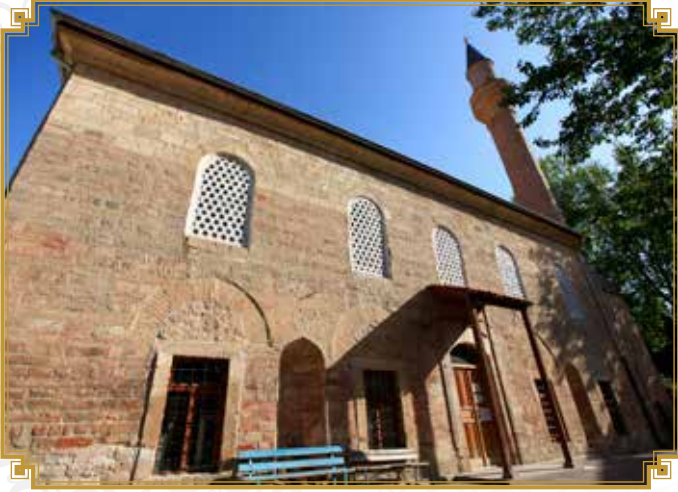
## BEYPAZARI SULTAN ALAADDİN CAMİİ (CAMİİ KEBİR)

Dikdörtgen plana sahip kiremitli kırma çatı ile kapatılmış yapının, oldukça kalın kesme taştan beden duvarları büyük ölçüde orijinalliğini korumaktadır. Kuzeybatı köşedeki minare kaidesinin yarısı yeniden yapılmış olup gövdesi tuğla, şerefesi taştandır. Evvelce üç nefli olduğu söylenen tavanının, 1300 H. yangınından sonra ahşap tavanlı olarak yapıldığı bilinmektedir.

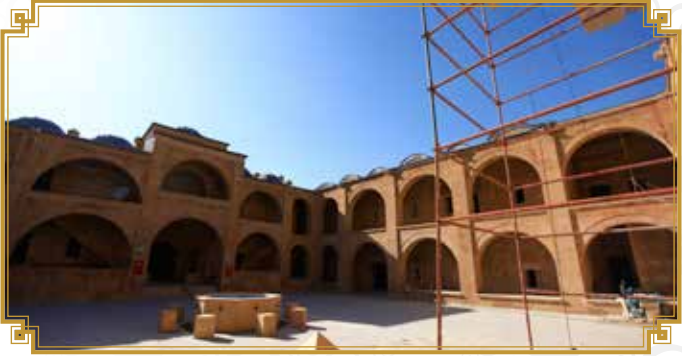
### BEYPAZARI SULUHAN (NASUHPAŞA HANI)

Suluhan klasik Osmanlı şehir içi hanları tarzında yapılmıştır. Kareye yakın dikdörtgen planlı ve iki katlıdır. Sadece güney ve doğu duvarları ayakta duran eserin giriş cephesi sağlam vaziyettedir. Giriş kapısı beşik tonozlu büyük bir eyvan içine alınmıştır. Basık yay kemerli kapı üzerinde iki çatallı bir kılıç resmi ile iki satır halindeki kitabesi bulunmaktadır. İç avlu etrafında sıralanan han odaları, birer kapı ve pencere ile iç avluya bakan cephelere açılmaktadır. Hanın beden duvarlarında genellikle moloz taş kullanılmış, yer yer kesme taş ve tuğla malzemeyle de yer verilmiştir.

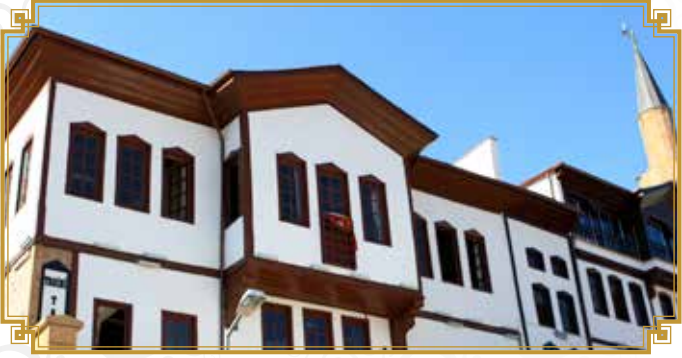
## BEYPAZARI TAŞ MEKTEP

Yapı, kuzeyden güneye doğru oldukça eğimli bir arazi üzerinde inşa edilmiştir. Kuzey ve güneyinde istinat duvarları arasındaki teraslandırılmış alanda yükselen yapı zemin ve birinci kattan meydana gelmektedir. Cephe duvarı bodrum kat görünümündeki alt kısımda kaba yonuörgülü, zemin ve birinci kat seviyelerinde ise bağdadi olarak inşa edilmiştir.

Yapının her iki katında da iç sofalı plan şemasına sahiptir. Sofanın iki yanında derslikler, kuzey köşede "U" formulu bir merdiven ile güney ucunda tek yönlü, üç cepheli bir çıkması bulunmaktadır. Cephelerde taş örgülü duvarlar ile bağdadi duvarlar birbirlerinden ahşap pervazlarla ayrılmıştır. Doğu cephesine üç katlı yine okul olarak kullanılmış bir bina yerleştirilmiştir.

Alt ve üst katta dikdörtgen pencere açılımları, batıda kemerli bir pencere ile küçük bir pencere ve sonradan açıldığı anlaşılan bir tali kapı vardır. Doğu cephesi pencereleri ise yanına bitişik bina ile kapalıdır. Güney cephesinin ortasında düşük kotta kemerli giriş kapısı bulunmaktadır.

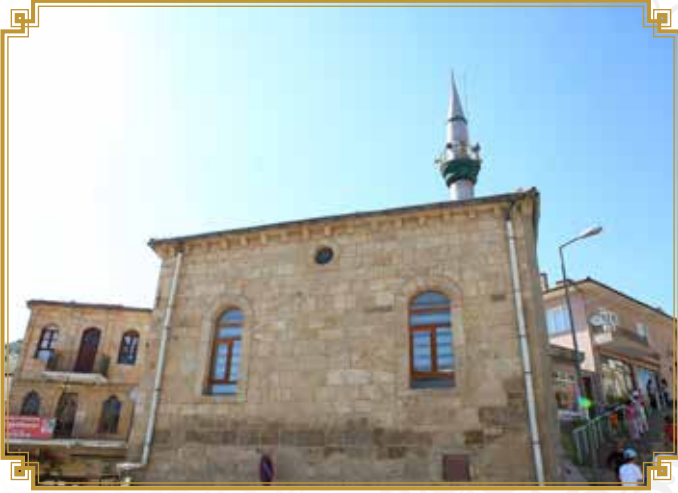
### BEYPAZARI YENİ (HANLARÖNÜ) CAMİİ

Yamuk planlı olan caminin duvarları düzgün kesme taş örgülüdür. Pencereleri yuvarlak kemerli, tavanı ahşaptır. Mihrabı çini seramik ile kaplıdır. Batı cephesinde yer alan dört dükkân ile önceden abdest musluklarını besleyen su haznesinin teşkil ettiği bir zemin kat üzerinde yükseltilmiştir. Batı cephesi, Develik Sokak üzerindeki dükkân sırasının sonunda yapılan bir kırılmayla devam etmektedir. Kuzyedeki pencere açılımı olmayan mahal, belirli noktadan sonra içe doğru kırılarak giriş mahalli daraltılmıştır. Camiye daraltılmış bu bölümdeki merdivenle ulaşılmaktadır. Dışı saca kaplanmış beş şerefeli ahşap minaresi kuzeydoğu köşededir. Yapının güney ve batı cepheleri, pencere söveleri ve saçak friziyle benzer karakterli ve dış silüette dikkat çekmektedir. Bu cephelerdeki pencereler yuvarlak kemerli ve dış çıkıntılı taş örgülere sahiptir. Güney cephede iki yanda yuvarlak kemerli pencereler ile mihrap üzerinde yuvarlak ve altta doğu köşede su deposunun kare gözetleme penceresi bulunmaktadır. Her iki cephede içbükey ve dışbükey hatlara sahip profilli konsol dizisinin olduğu saçak silmesi vardır. Kuzey ve doğu cepheleri sağırdır. Doğü cephe sıvalı ve boyalıdır. Bu duvarın kuzeyine yakın köşesine tali bir kapıyla mahfil katına giriş verilmiştir.

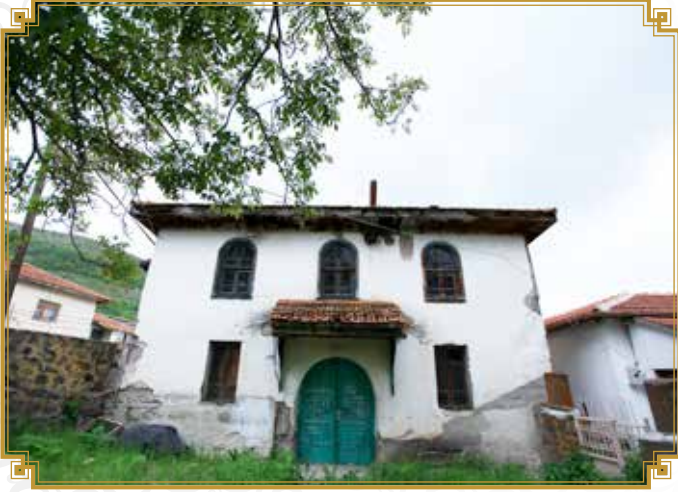
## ÇAMLIDERE ÇUKURÖREN KÖYÜ CAMİİ

Boyuna dikdörtgen planlı olarak inşa edilmiştir. Beden duvarları yığma moloz taştan olup köşeleri düzgün yonutaşındandır. Ahşap tavanlıdır. Kemerli, kanatlı ahşap kapı ile son cemaat mahalline, kemerli, taş söveli, dikdörtgen kanatlı ahşap kapı ile harime girilir. Kuzeyindeki ahşap kadınlar mahfelinin alınlığı geometrik çitalarla süslenmiştir. Mahfelin alt kısmında da geometrik motifli, yuvarlak bir göbek ve kasetleme şeklinde çitalar yer alır. Caminin ahşap tavanının kadınlar mahfelinin korkuluk hizasına kadar olan kısmı oldukça gösterişlidir. Çökertme tavanın etrafını dört köşe bordür çevreler. Bordürlerin derin kenarları boya ile yapılmış balıksırtı, alt kısımları da geometrik çitalarla bezelidir.

Caminin duvarlarında, çoğunlukla kemerli ahşap doğrama pencereler vardır. Mihrap oldukça basit olup yarım silindirik niş şeklidir ve konik olarak sivrilir. Ahşap olan minberinin korkuluk ve süpürgelikleri dikdörtgen panolarla dekore edilmiştir. Eskiden harimin kuzeydoğu köşesinde yer alan ahşap minaresi çökmüştür ve bugün mevcut değildir.

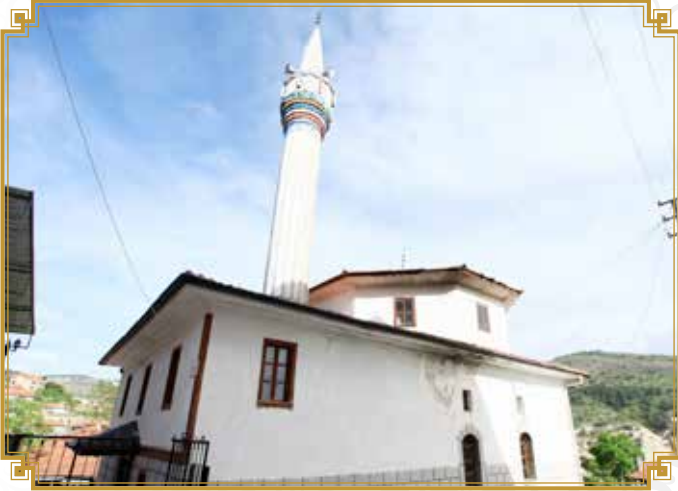
### ÇAMLIDERE ELMALI KÖYÜ CAMİİ

Kare planlı, kesme taş örgülü üzeri sıvalı beden duvarları olup gövdenin ortasında sekizgen kasnak üzerindeki kubbesi kiremit çatı ile örtülüdür. Düz ahşap tavanlı son cemaat yerinden ahşap çift kanatlı kapıdan harim mekâna giriş sağlanmıştır. İbadet mekânı içten görülen kubbe ile örtülüdür. Köşelerde kubbeyle tromplarla geçiş sağlanmıştır. Kasnakta yuvarlak kemerli pencereler yer almaktadır. Pencere araları ve kubbede kalem işleri süslemelerin eski onarımlar sırasında yapıldığı öğrenilmiştir.

Giriş üzerinde yer alan ahşap direklerle taşınan ahşap kadınlar mahfelinin orta kısmı, harime doğru yarım dairevi olarak çıkma yapmıştır. Çıkma üzeri sepetkulplu kemerli, yanlar yuvarlak kemerlidir. Sivri kemerli mihrap nişinin etrafı kabara motifleri ile çevrilmiştir. Ahşap minare, girişin sağ tarafında yer almakta olup şerefe altı ahşap sarkıtlarla süslenmiştir.

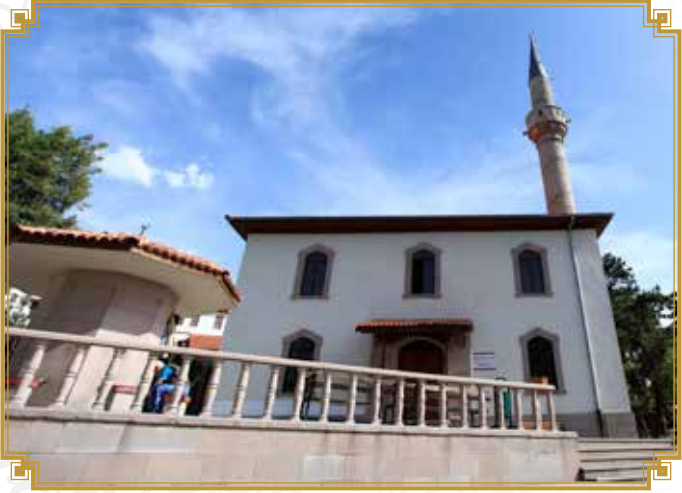
## ÇAMLIDERE MERKEZ (BÜYÜK) CAMİİ

Dikdörtgen planlı, ahşap tavanlı yapının üzeri alaturka kiremit kaplı kırma çatı ile örtülmüştür. Caminin beden duvarları, batı cephesi hariç, moloz taş örgülü ve horasan sıvalıdır. Batı cephesi ise su basman seviyesine kadar kaba yonutaşı, üst bölümü düzgün kesme taş örgülüdür.

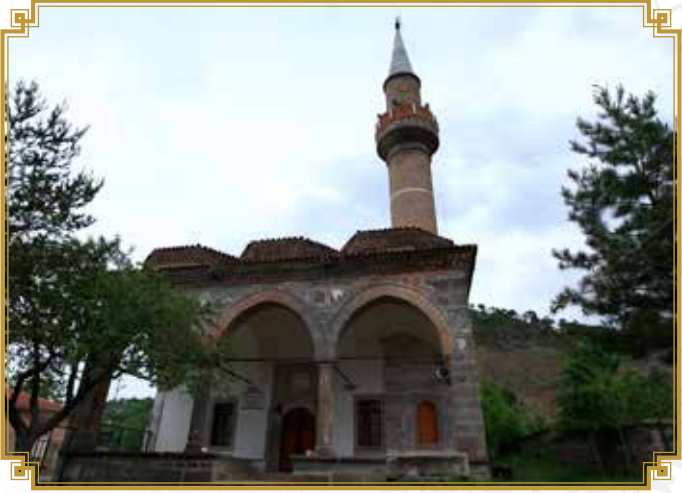
### ÇAMLIDERE PEÇENEK KÖYÜ CAMİİ

Kare planlı, üzeri kubbe ile örtülü caminin önünde üç bölümlü ve kubbeli son cemaat yeri bulunmaktadır. Yapının moloz taş örgülü beden duvarları, kirpi saçakla nihayetlenmektedir. Harim mekânını örten kubbe, sekizgen bir kasnağa oturmaktadır. Minare, caminin kuzeybatı köşesinde yer almaktadır. Son cemaat yerinin üzerini, dıştan sekizgen kasnaklı üç adet küçük kubbe örtmektedir.

Harimin üzerini örten kubbeye yerleştirilmiş olan delikli çömlerler, içeride akustik yaparak sesi yükseltmektedir. Güney duvar üzerindeki mihrap özgün değildir. Ahşap minberin süpürgelik kısmı palmet motifleriyle süslüdür.

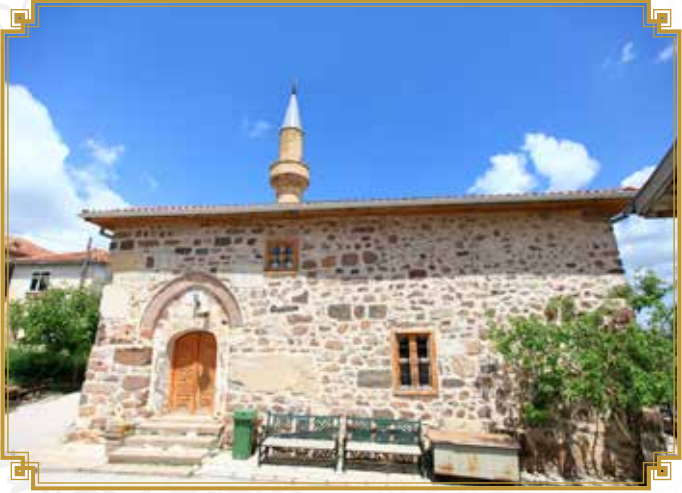
## ÇUBUK MAHMUTOĞLAN KÖYÜ CAMİİ

Caminin mütevazı hacmine rağmen orijinal durumdaki moloz taş dış duvar dokusu ve yapısal ahşap elemanları ile dikkat çekici bir özellik arz etmektedir. Moloz taş doku içerisinde kuzey ve batı cephelerinde tarihi önem taşıyan, diğerlerinden daha büyük ve süslemeli taşlar mevcuttur. El yapımı oymalı payandalar ise caminin en dikkat çekici öğeleri olarak ön plana çıkmaktadır.

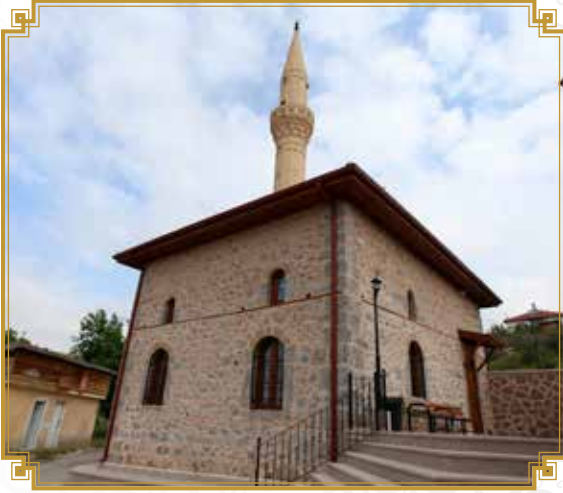
### GÜDÜL KADIOBASİ KÖYÜ CAMİİ

Cami kareye yakın dikdörtgen planlıdır. İki ahşap direk ve duvarlarla taşınan ahşap kadınlar mahfeli bulunmaktadır. Korkuluğu çitalardan kafeslemelidir. Beden duvarları kaba yonu moloz taş, pencere ve kapı söveleri ile duvar köşeleri kesme taş örgülüdür. Düz ahşap tavanın ortasında ahşaptan yuvarlak formlu ışınsal bir göbek, az içe çekik olan tavanın köşelerinde aynı motifin dörtte biri yapılmıştır.

Ahşap minberinin korkuluğu, yan aynalık ve giriş kapısı üzerinde geometrik çerçevelerin içi çiçek rozetleri ile bezelidir. Yarım silindirik mihrabın içinde ve çerçevesinde kalem işi olarak natüralist çiçek, perde, püskül, kandil ve hat yazıları bulunmaktadır. Tavanla duvarın birleştiği kenarlar ve pencerelerin üstüne taç oluşturacak şekilde bitkisel motifler, aralarına da vazodan çıkan çiçek ve meyve motifleri kalem işi olarak yapılmıştır. Kuzeybatı köşede tek şerefeli 1997 yılında yapılmış olan kesme taşın minaresi bulunmaktadır.

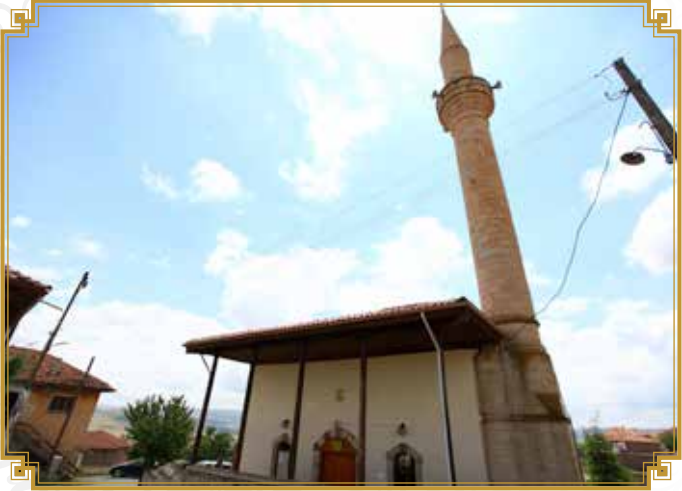
## KALECİK GÖKÇEÖREN KÖYÜ CAMİİ

Cami, 19. yüzyıl sonlarında inşa edilmiştir. Beden duvarları kesme taş örgülü caminin üzeri kiremit kaplı çatı ile örtülüdür. Ahşap tavanlıdır. Kuzeyinde açık son cemaat yeri bulunmaktadır. Caminin minaresi kuzeybatı köşesindedir. Harimin üzerini örten ahşap tavan, çeşitli renkte boyanmış geometrik ve bitkisel motiflerle bezenmiştir. Yapının en dikkat çekici özelliği güzel ahşap işçiliğidir.

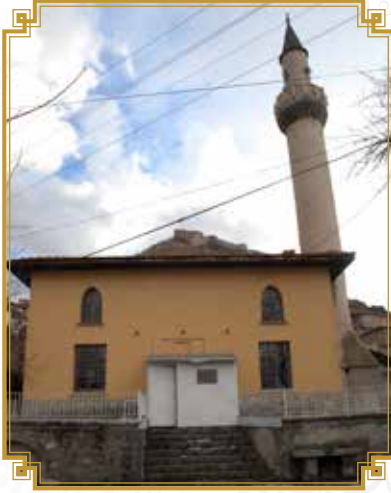
### KALECİK KALE (OSMAN EFENDİ) CAMİİ

Cami yaklaşık kare planlı, moloz taş duvar örgülü bir yapıdır. Minaresi kuzeybatı köşede yer almaktadır. Duvarlarda üstte yer alan pencereler sivri kemerli, alttakiler dikdörtgen planlıdır. Güney duvarın dış yüzünde mihrap çıkıntısı vardır. Dışta köşelerde silmeler mevcuttur. Kesme taştan yapılmış dikdörtgen kesitli kaide üstünde yükselen, silindirik gövdeli, tuğla örgülü minaresi vardır. Her cephede dörder pencere bulunmaktadır.

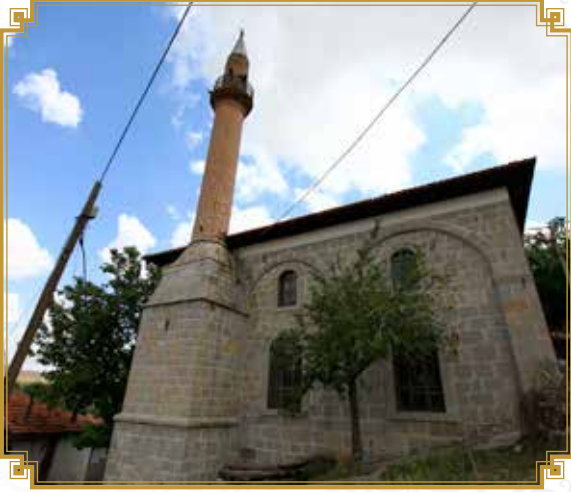
### KALECİK TABAKHANE CAMİİ

Caminin içindeki yazılardan 1905–1907 yıllarında yapıldığı anlaşılmaktadır. Eğimli bir arazi üzerine inşa edilmiş olan cami kare planlı, kırma çatılı, ahşap tavanlı bir yapı olup beden duvarları düzgün kesme taş örgülüdür. Son cemaat yeri olmayan caminin, batı cephesinin kuzey köşesinde kaidesi kesme taşla örülmüş, silindirik tuğla gövdeli minaresi bulunmaktadır. Cami duvarlarının her cephesine üçer adet yuvarlak kemerli niş yapılmış, nişlerin içine pencereler yerleştirilmiştir. Mihrap üstünde küçük dikdörtgen pencere dışında, pencerelerin hepsi kemerli olup üsttekiler küçük alttakiler büyüktür. Pencerelerin tamamında söve ve kemerler dışa taşkındır.

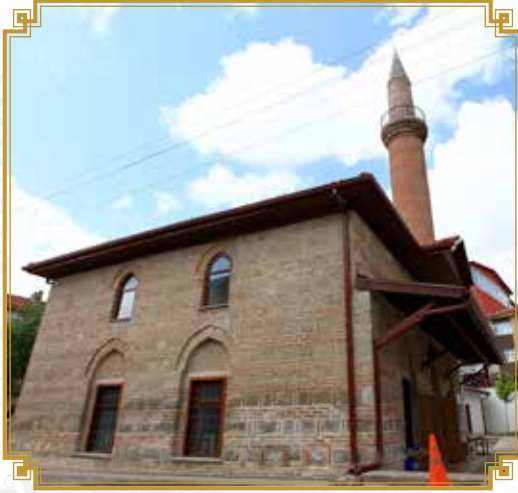
### KALECİK SARAY (ŞEHSUVAR) CAMİİ

Eserin günümüze gelmiş herhangi bir kitabesi bulunmamaktadır. Yapının duvarlarında kullanılan bir sıra taş ve üç sıra tuğla düzenlemesiyle oluşturulan almaşık teknik ve alçı mihrabı 14. yüzyıl sonu 15. yüzyıl başı özellikleri taşımaktadır. Caminin banisi Şehsuvarzade es Seyit Mehmet Paşa'nın annesi Şerife Hatice Hatun'dur.

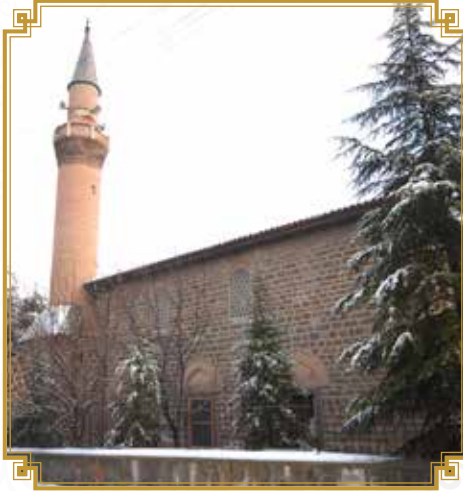
### KAZAN SARAY KÖYÜ CAMİİ

Eski İstanbul yolu üzerinde Saray Köy'ünde yer alan cami dikdörtgen planlı, ahşap çatılı bir yapıdır. Kuzeydeki basık kemerli cümle kapısının kemer ve söveleri gök mermerdendir. Sivri kemerli derinliği az bir kapı kavsarası vardır. Kavsara kemerinin içi tuğladan geometrik motifler meydana getirecek şekilde süslenmiştir. Caminin kuzey ve güney cephelerinde ikişer, sivri tuğla kemerli pencereler vardır. Pencerelerin kemer alınlıkları klasik tuğla örgü ile süsüdür. Sivri kemerli üst pencereler geçirdiği onarım sonrası alçı içlik ve dışlıklar yapılmıştır. Cami içten sıvalıdır. Alçı işçiliği güzel olan mihrabın sadece mukarnaslı ve etrafındaki süsleme bordürler orijinaldir. Kesme taşla yapılmış minare kaidesinden tuğla gövdeye üçgenlerle geçilmiştir. Silindirik gövde ve şerefe altı üç sıra kirpi saçaklıdır. Mimarisine göre 17.yüzyılda yapılan cami 1964 yılında onarım görmüştür.

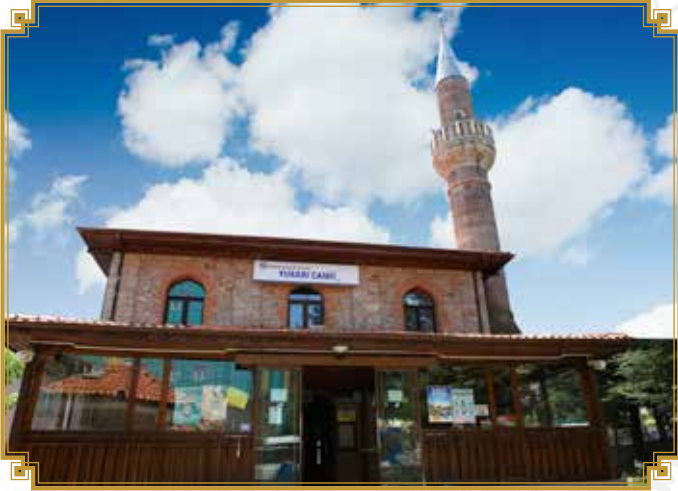
### KIZILCAHAMAM YENİCE MAHALLESİ (ÇARŞI) CAMİİ

Cami 1949 yılında inşa edilmiştir.

Kuzey giriş cephesi Kazım Karabekir Caddesi'ne bakan cami, düz bir arazi üzerinde inşa edilmiştir. Boyuna dikdörtgen planlı caminin duvarları moloz taş, kapı ve pencere söveleri tuğla örgülüdür. Dıştan sıvasız, içten sıvalı ve boyalıdır. Kıрма çatılı üstü Marsilya tipi kiremit ile örtülüdür. Kesme taş kaide ve gövdeye sahip minaresi kuzeybatı köşededir. Düz ahşap tavanlı olup merkezde şualardan oluşan ahşap dairesel bir göbek vardır. Kuzeyinde ahşap kadınlar mahfeli bulunmaktadır.

Kuzey cephe duvarı önünde, ahşap direklerle taşınan ayrı bir çatı altında açık son cemaat yeri vardır. Güney duvarında üçgen biten taç kısmı, içi kalem işi motifler ve hat yazısı ile bezenmiş alınlığın iki kenarında yarım silindirik, yüksek, üstü kabara ile sonlanan ince sütunlu, kenar bordürlerinde mukarnası andıran motiflerin olduğu dikkat çekici bir alçı mihrabı vardır.

Cami, 2008 yılında onarılmıştır.

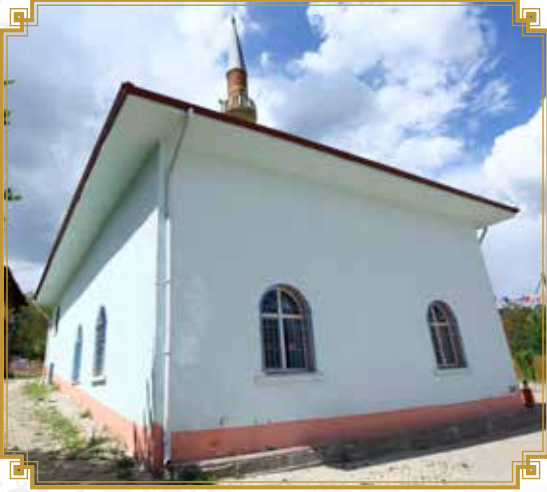
## KIZILCAHAMAM YUKARI KİSE KÖYÜ CAMİİ

Güvem Bucağı, Yukarı Kise Köyü'nde bulunan, kitabesi olmayan caminin yapıtrani ve yapım tarihi bilinmemektedir.

Dikdörtgen planlı caminin beden duvarları kaba yonu taştan olup ahşap tavanlıdır. İbadet mekânının ortasında düz ahşap tavanı destekleyen, taş sütun yer almaktadır. Kare formlu pencerelerin dışlığı yekpare taştan oyulmuş şebekelidir.

Caminin onarımı 2006 yılında yapılmıştır.

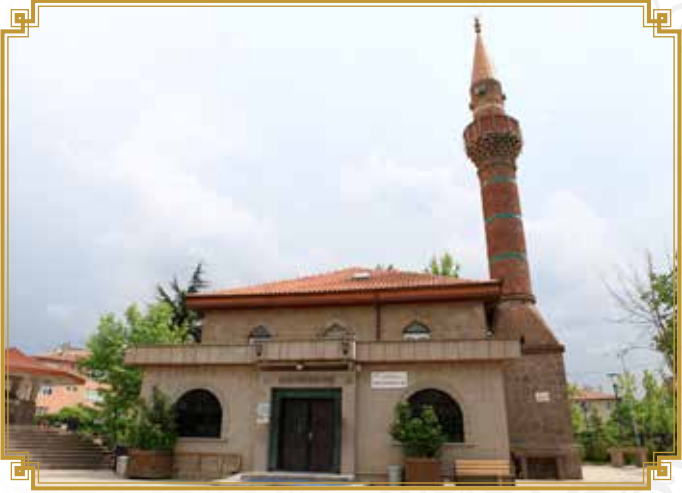
### MAMAK AKTAŞ (KÖPRÜBAŞI) CAMİİ

Demirlibahçe Mahallesi, Plevne Caddesi'nde yer alan cami, 1954 yılında inşa edilmiştir.

Cami, kuzey-güney doğrultusunda dikdörtgen planlı harim ile doğu-batı yönünde dikdörtgen planlı son cemaat yerinden oluşmaktadır. Kiremit kaplı kırma çatısı ahşap saçakla sonlanmaktadır.

Harimin kuzeyinde, sonradan eklenmiş olması muhtemel, harimden daha alçak son cemaat yeri bulunmaktadır. Caminin minaresi, yapının batı cephesinin kuzey tarafındadır. Moloz taş örgülü kaide üzerinde yükselen minarenin gövdesi ve peteği tuğla örgülüdür. Harimin iç duvarları ve tavanı sıvalı ve boyalıdır. Güney duvar eksenindeki mihrabı ahşap lambri ile kaplıdır.

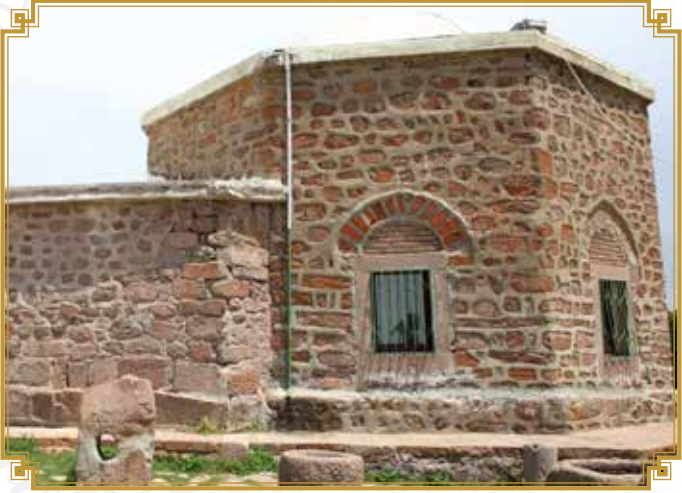
## MAMAK HÜSEYİN GAZİ TÜRBESİ

Karapürçek Köyü'nün batısında, Hüseyin Gazi Dağı'nda bulunan türbe, kitabesine göre 1463 M. (863 H.) yılında Fatih Sultan Mehmet tarafından yaptırıldığı öne sürülmektedir.

Sekizgen planlı türbe, moloz taşlarla inşa edilmiştir. Üzeri kubbe ile örtülüdür. Türbeyeye kuzeyinde bulunan ön mekândaki basık kemerli kapı ile girilmektedir. Kapının sağında dilimli kemerli bir niş bulunmaktadır. Türbenin pencerelerinin üzeri sivri kemerlidir. Kubbesi dıştan beton ile kaplıdır. İç mekânda, sekizgen gövdeden kubbeye, her cephedeki kemerlerle geçildiği görülmektedir. Doğu-batı doğrultusunda yerleştirilmiş bir mezarın bulunduğu iç mekânın güney duvarında sade bir mihrabiye yer almaktadır.

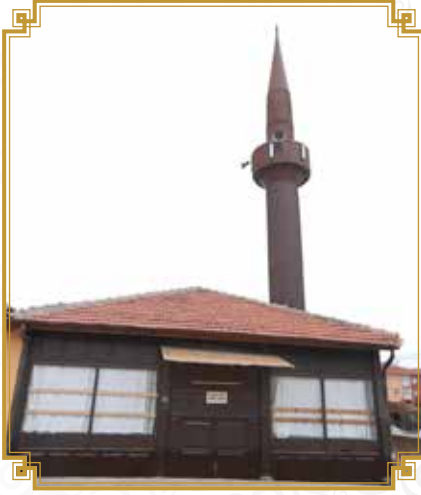
### MAMAK KAYAŞ ESKİ (MERKEZ) CAMİİ

Kayaş Sempti'nde bulunan cami, mimari üslubuna göre 19. yüzyıl sonu, 20. yüzyıl başlarına tarihlendirebilir.

Kerpiçten inşa edilmiş küçük ölçekli bir yapı olan caminin üzeri kiremit kaplı çatı ile örtülüdür. Kare planlı caminin minaresi ahşaptır. Cami hariminin üzeri ahşap tavanla örtülü olup ortasında, merkezden yayılan ışınlar şeklinde düzenlenmiş bir göbek yer almaktadır. Alçı mihrabın çevresini bitkisel, geometrik ve yazı bezemelerle süslü birer silme çevrelemektedir.

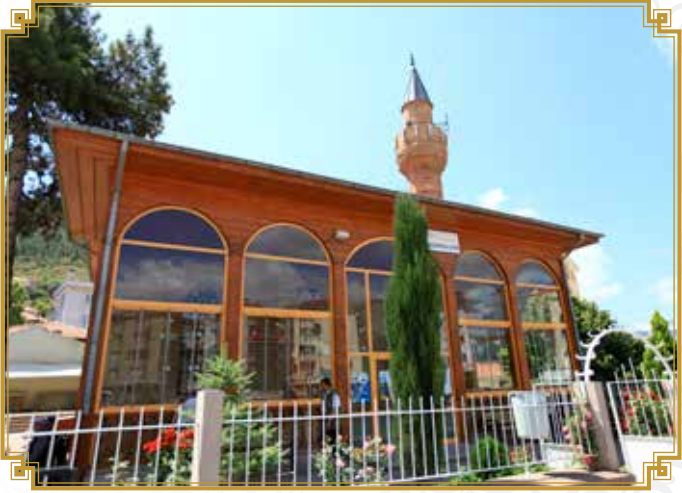
### NALLIHAN NASUHPAŞA CAMİİ

Nasuhpaşa Mahallesi'nde yer alan cami, 16. yüzyılda Sadrazam Nasuh Paşa tarafından yaptırılan ve sonra yıkılan eski caminin üzerine inşa edilmiştir. Mevcut cami 1911 yılında Ankara-İstanbul yolunun yapımında görevli bir Fransız mühendisin nezaretinde, eski camiyle aynı planda, kasaba halkı tarafından yaptırılmıştır.

Cami dikdörtgen planlı, düzgün kesme taştan üstü ahşap çatılı ve alaturka kiremitli olarak inşa edilmiştir. Kuzeyde birbirine kemerlerle bağlanan sekiz adet kare sütunlu, iki yanı ve önü açık üstü ahşap çatı ile örtülü son cemaat mahalli yer almaktadır. İbadet mekânının ortasını, göbekli ahşap tavan örtmektedir. Mahfeli dört köşeli iki taş sütun üstünde, ahşaptandır. Caminin batı duvarına bitişik minare kesme taştan olup, şerefe altı dorik başlığı taşır.

Cami, 1970 ve 1992 ve son olarak 2005 yılında kapsamlı bir onarım görmüştür.

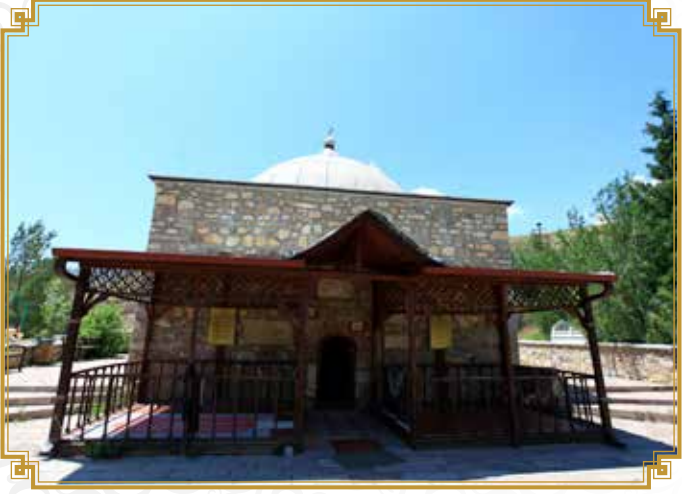
## NALLIHAN TAPTUK EMRE TÜRBESİ

Nallihan İlçesi'nde Emrem Sultan Köyü'nde yer alan Taptuk Emre'ye ait türbenin yapım kitabesi olmadığından kesin yapım tarihi bilinmemektedir. Bazı kaynaklarda ilk yapılışının 14. yüzyıla ait olduğu tahmin edilmekte ise de bugünkü yapı 16-17. yüzyıllara tarihlendirilmektedir.

Eğimli bir arazi üzerine yapılmış olan türbe, kare planlı olup üstü kubbe ile örtülüdür. Doğu cephesinde sonradan yapılmış ahşap sundurma bulunmaktadır. Yapının dış duvarları moloz taş örgülü olup doğu cephesinde duvar örgüsünde kullanılmış üç adet devşirme malzeme vardır.

Doğu cephesindeki giriş açıklığı ve türbe içindeki pendentif kemerleri tuğladandır. Türbenin iç duvarları sıvalı ve badanalıdır. Türbenin çevresinde çeşitli dönemlere ait mezar taşları, mimari parçalar bulunmaktadır. Türbe mezarlık alanı içinde yer almaktadır.

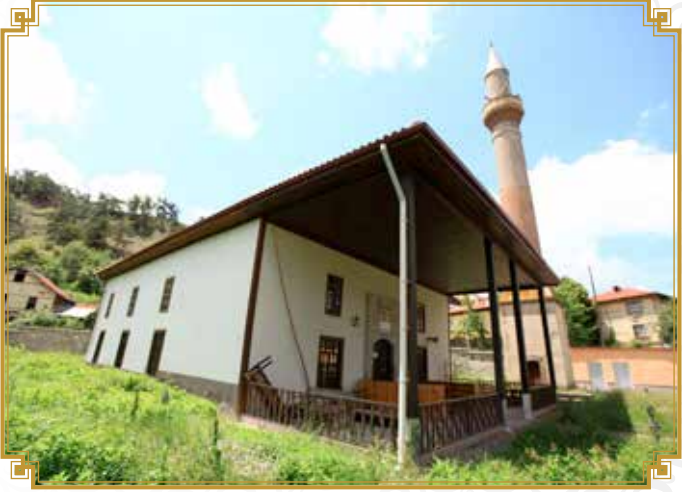
### NALLIHAN ULUHAN KÖYÜ CAMİİ

17. yüzyıl başında Osmanlı Veziri Nasuh Paşa tarafından yaptırılmıştır. Boyuna dikdörtgen planlı ve ahşap tavanlı cami, çeşitli depremler sonrası birkaç kez değişikliğe uğramış ve orijinalliğini kaybetmiştir. Ancak caminin beden duvarları eski durumunu korumaktadır.

Önünde açık son cemaat mahalli vardır. Kuzeybatı köşesinde cami duvarından biraz açıkta bulunan orijinal, kare kaideli ve tuğla gövdeli minarenin kaide kısmında kesme taş kullanılmış, taşlar arası tuğlalarla kasetlenmiştir.

Caminin onarımı 2007 yılında gerçekleştirilmiştir.

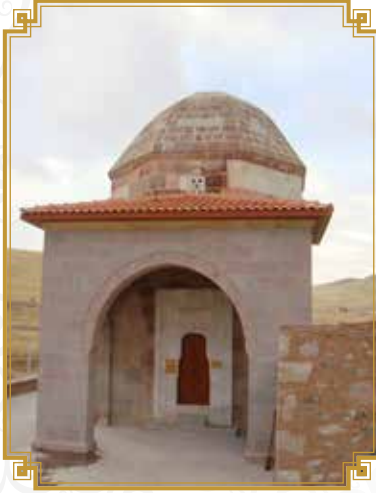
## POLATLI HACI TUĞRUL KÜMBETİ

Kapı alınlığındaki kitabesine göre yapı, 1390 M. yılına tarihlenmektedir.

Eğimli arazi üzerine inşa edilmiş olan yapı, mimari özellikleri bakımından kümbet tipindedir. Kare prizma şeklindeki gövdesi yığma moloz taştan yapılmış olup dışı yonu taşı ile kaplanmıştır. Gövdenin üst kısmında kesme blok taştan yapılmış sekizgen kasnak yer alır. Yapının en üst kısmını oluşturan kubbesi, tuğla ile örülmüş olup üzeri yonu taşı ile kaplanmıştır. Yapının dışa taşkın mermer girişi dikkat çekicidir.

Kümbetin 2010 yılında kapsamlı bir onarımı yapılmıştır.

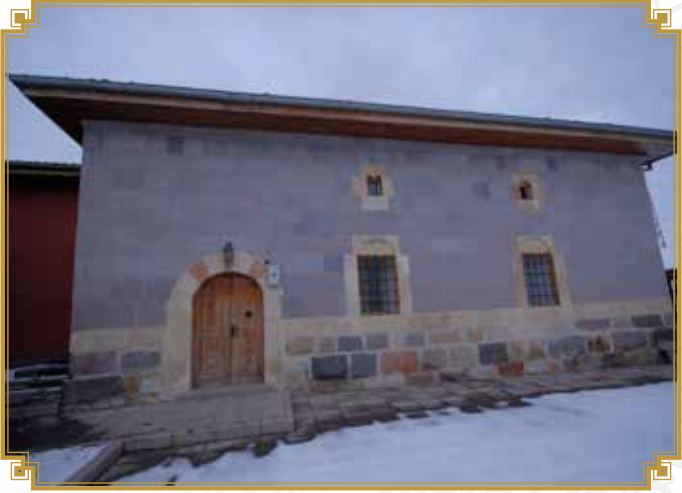
### SİNCAN ESKİ BUCUK KÖYÜ CAMİİ

Yapı, mimari özelliklerine göre 16. veya 17. yüzyıla tarihlenmektedir.

Dikdörtgen planlı caminin üzeri kiremit kaplı kırma çatı ile örtülüdür. Kuzey cephesine bitişik bir türbe bulunmaktadır. Yapının batı ve güney cepheleri düzgün kesme taş, doğu ve türbenin bitişik olduğu kuzey cepheleri moloz taşlarla örülmüştür. Duvarların tümü toprak sıvalı ve badanalıdır.

Harim, dört adet taşıyıcı ahşap direk üzerine kuzey-güney yönünde ahşap girişlemelidir. Tavan, ahşap direklerin üstünde profilli ahşap yastıkların üzerine oturmaktadır.

Cami, 2006 yılında Vakıflar Genel Müdürlüğü'nce onarılmıştır.

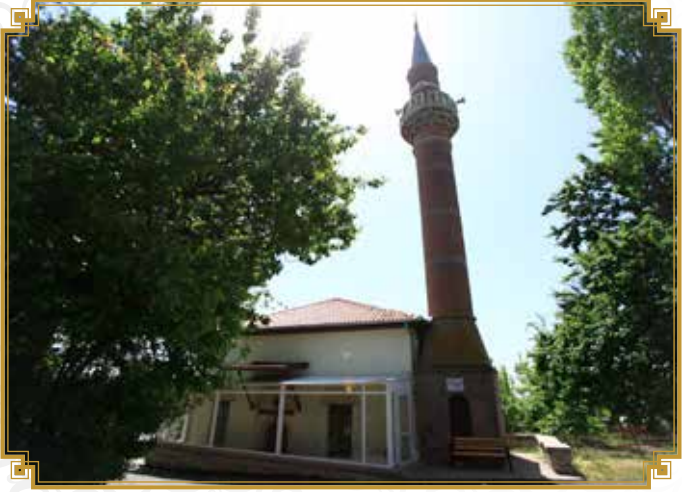
### SİNCAN İLYAKUT KÖYÜ CAMİİ

Kitabesi olmayan cami, mimari üslubuna göre 14. yüzyıl sonu ve 15. yüzyıl başlarına tarihlendirilmektedir.

Caminin beden duvarları moloz taş örgülü, ahşap hatılıdır. Yapıldığı dönemde düz dam örtü ile kapatılmış olan camiye, sonradan kırma çatı ilave edilmiş ve kiremit örtü ile kapatılmıştır. Caminin minaresi, kuzeybatı köşesinde yükselmektedir. Harim kısmı dört adet ahşap kolon ile üç sahına bölünmüştür. Caminin özgün yapısını koruyabilmiş elemanlarından tavan konstrüksiyonu 13. yüzyıl sonlarında Orta Anadolu'da görülmeye başlanan ahşap tavanlı cami-mescit mimarisinin iyi korunmuş örneklerinden bir tanesidir Caminin ahşap tavan kirişleri üzerinde kalem işi süslemeler bulunmaktadır. Harimin güney duvarı ekseninde yer alan alçı mihrap, cümle kapısının aksındadır ve genel hatları ile özgün halini korumaktadır.

Caminin onarımı 2008 yılında yapılmıştır.

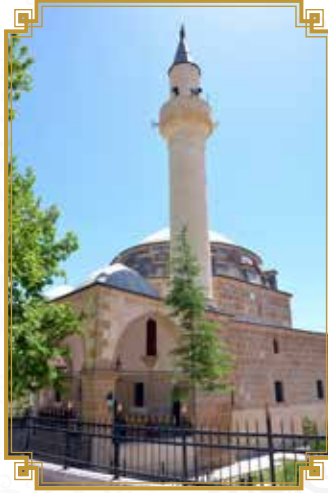
### ŞEREFLİKOÇHİSAR ALAADDİN CAMİİ

Sarkaya Mahallesi'nde yer alan Alaaddin Camii'nin yapılış tarihi kesin olarak bilinmemektedir. Ancak giriş kapısı üzerindeki kitabede 1863 tarihinde onarım gördüğü anlaşılmaktadır.

Kare planlı ve merkezi tek kubbeli camilerdendir. Beden duvarları temelden itibaren yonu taştan yapılmıştır. Su basman kısmındaki taşların bugünkü beden duvarlarından daha eski olması ve bu bölümdeki taşların karakteristik stili caminin ilk yapılış tarihini muhtemelen 13. yüzyıla kadar indirmektedir.

Kuzey cepheyi tamamen kapatan son cemaat yeri üç bölüm halinde olup köşelerde paye, ortada iki sütun ile taşınan üç sivri kemerli ve üç kubbelidir Üstte bir silmeden sonra konik formlu kasnak yer almakta kubbe kasağa oturmaktadır. Minaresi son cemaat yeri duvarının üst sınırından itibaren silindirik taş gövdeli olarak yükselmektedir.

2003 yılında bazı bölümleri onarım görmüştür.
